贵港市六八村棚户区改造项目(园博园第一安置区南区)

# 水土保持监测季度报告表

(2020 年第二季度)

监测单位: 广西北海水电勘测设计院有限公司

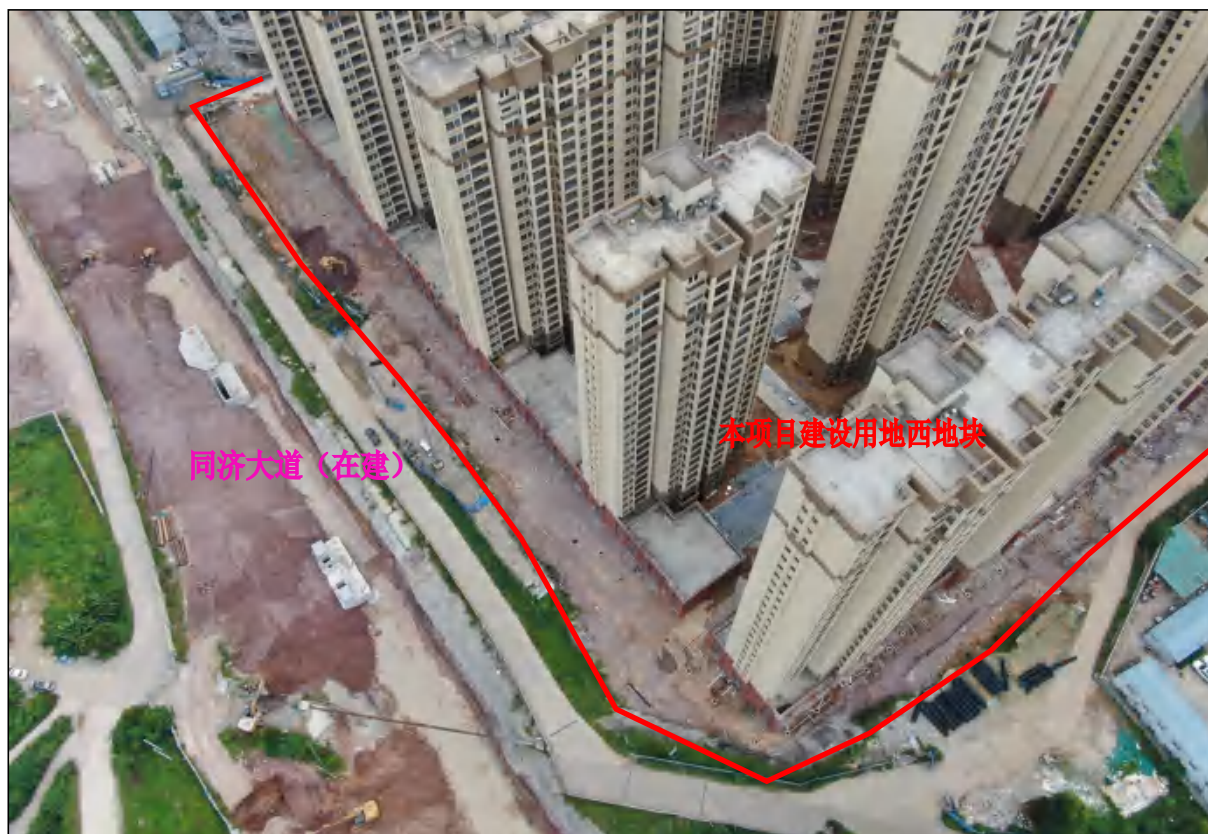
项目用地西地块南面现状，主体建筑已建成，现状进行排水、道路、绿化等附属设施建设

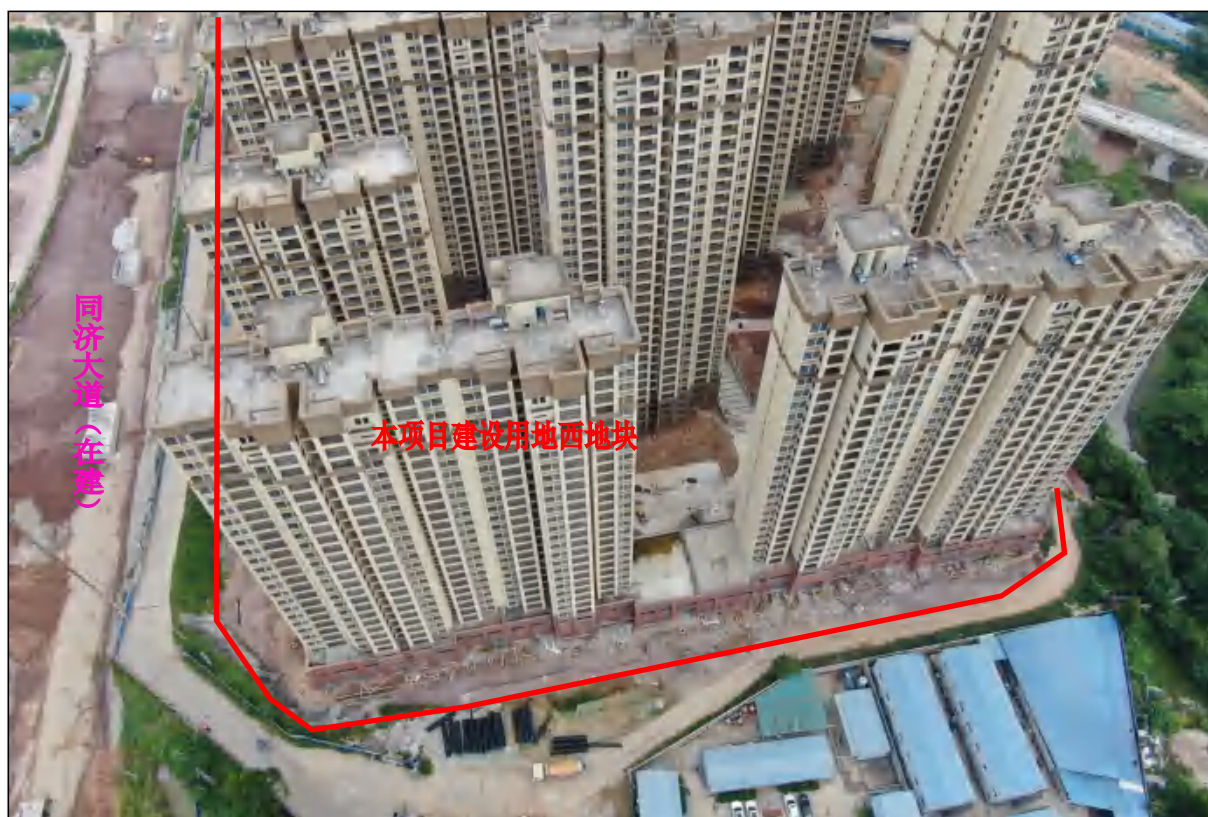
项目用地西地块南面现状，主体建筑已建成，现状进行排水、道路、绿化等附属设施建设

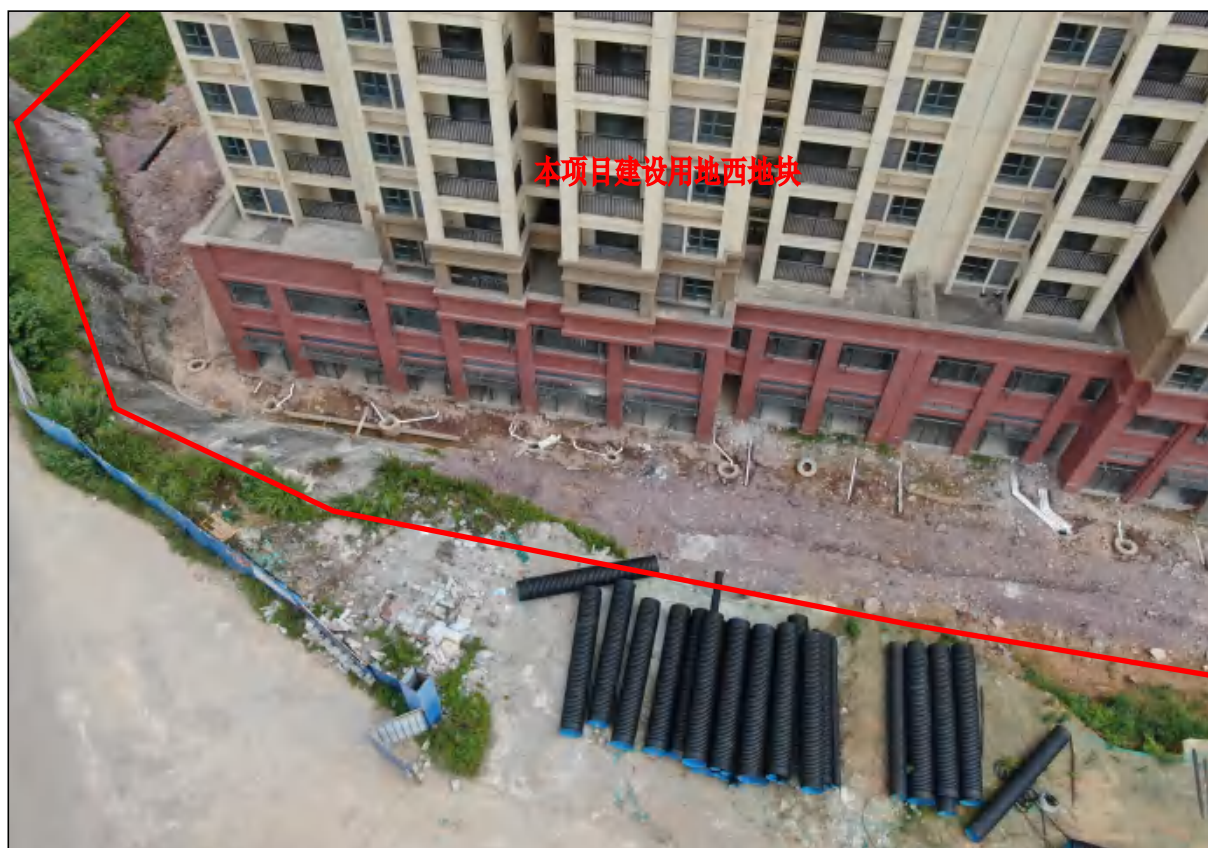
项目用地西地块南面现状，主体建筑已建成，现状进行排水、道路等附属设施建设

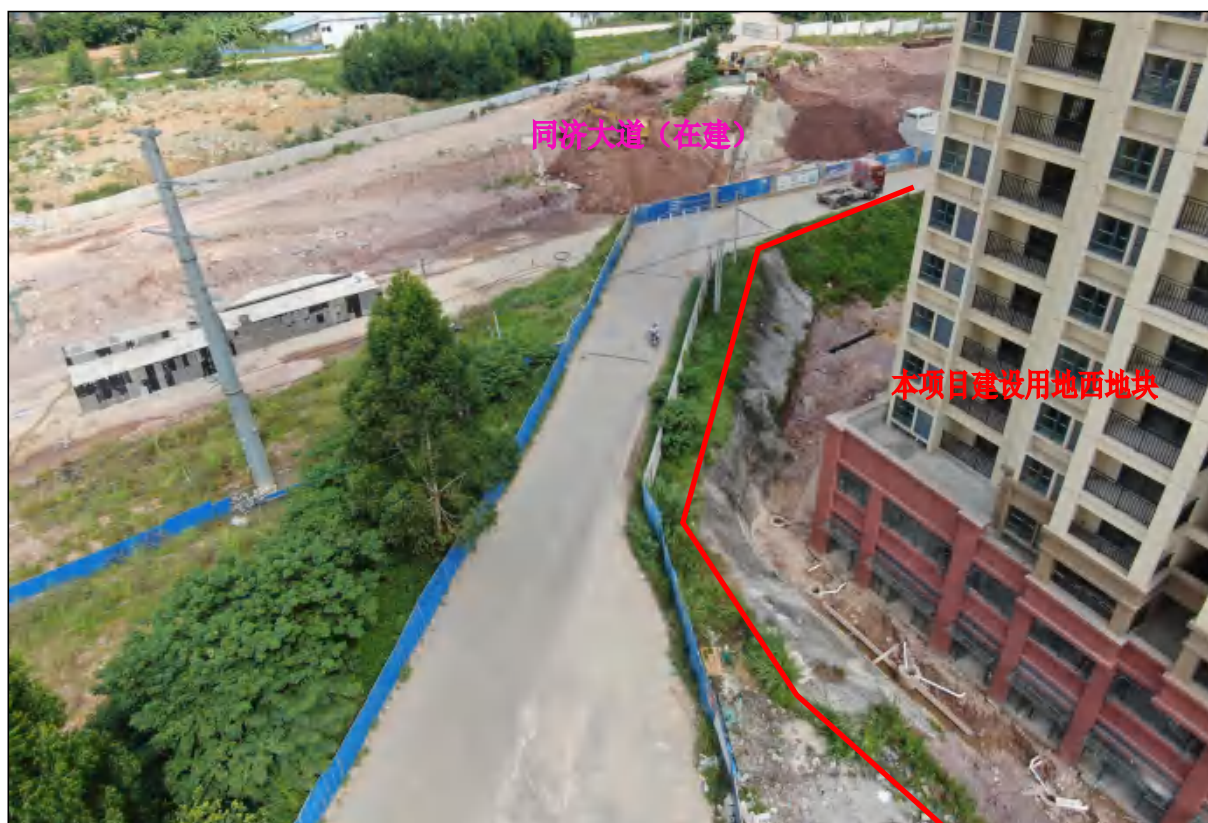
项目用地西地块南面现状，主体建筑已建成，西南角形成高约 2m 的临时边坡，坡面已喷砼防护

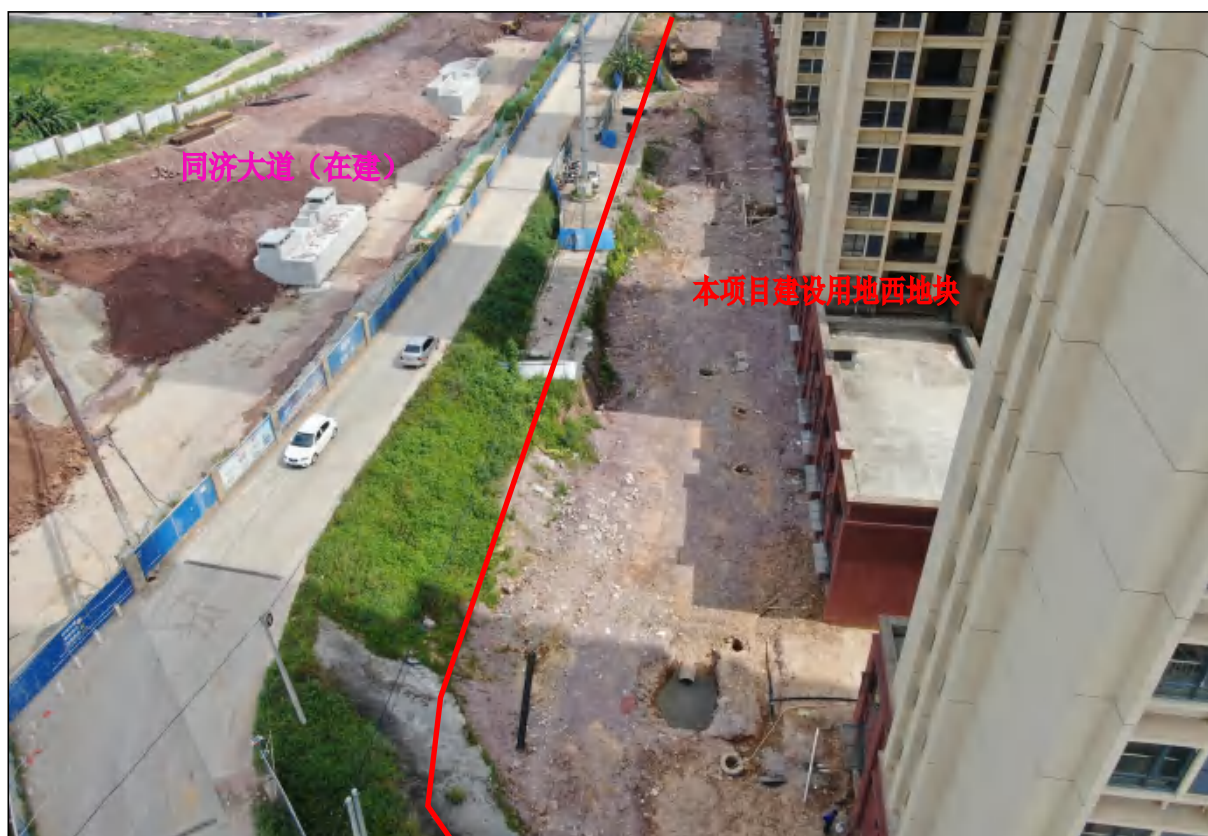
项目用地西地块西南面现状，现状进行排水、道路等附属设施建设

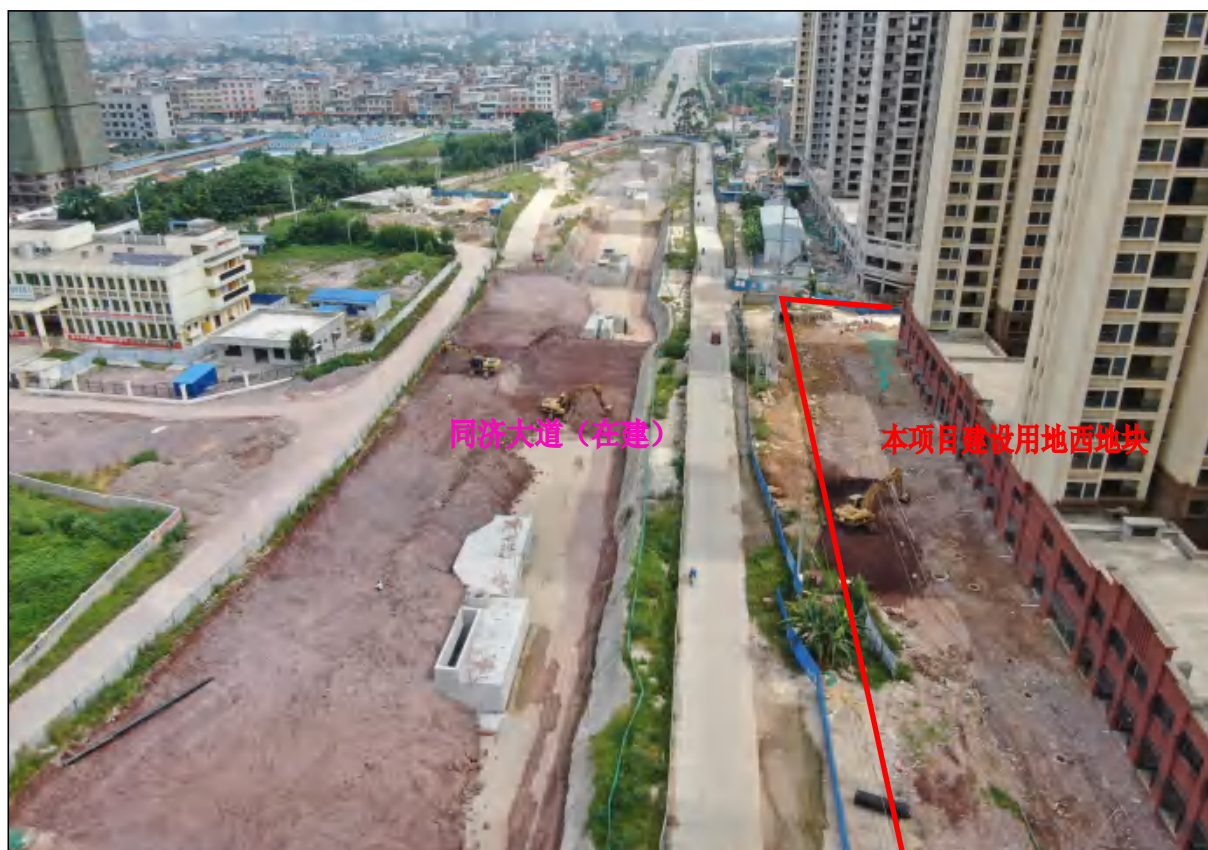
项目用地西地块西面现状，现状进行排水、道路等附属设施建设

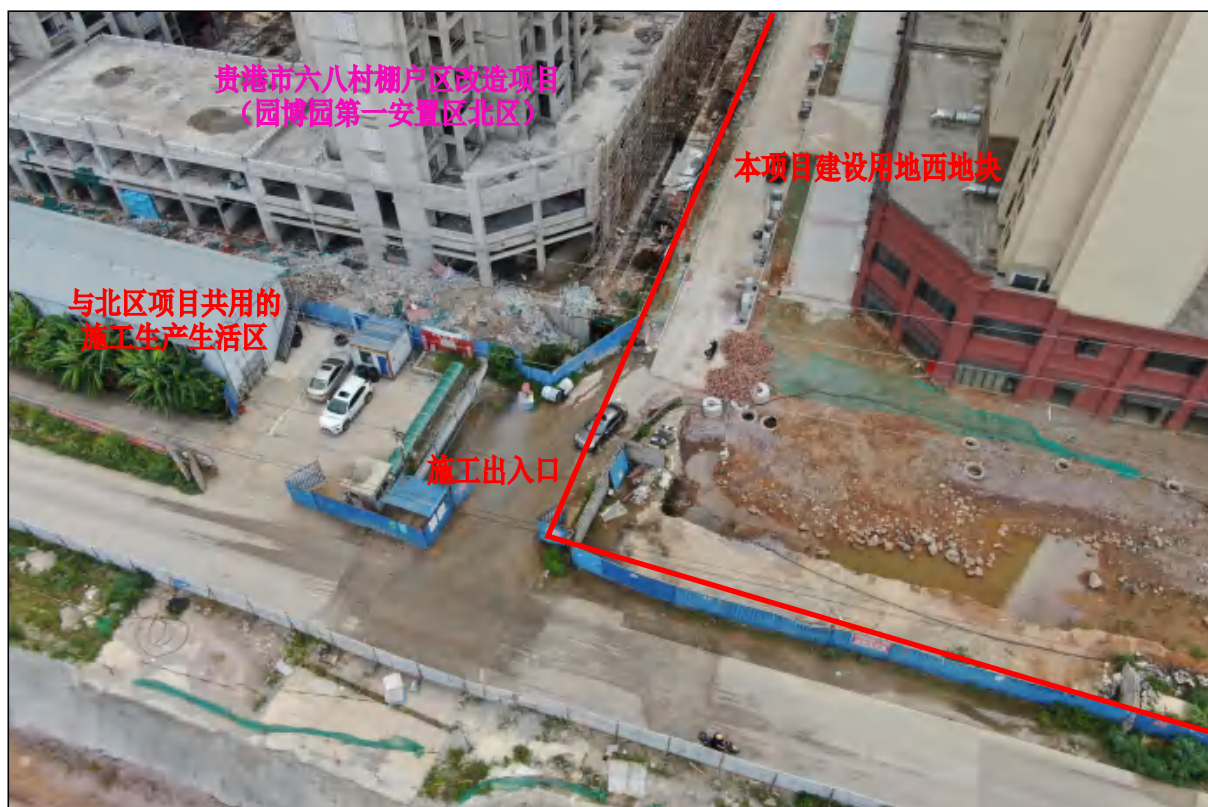
项目用地西地块西北角施工出入口现状

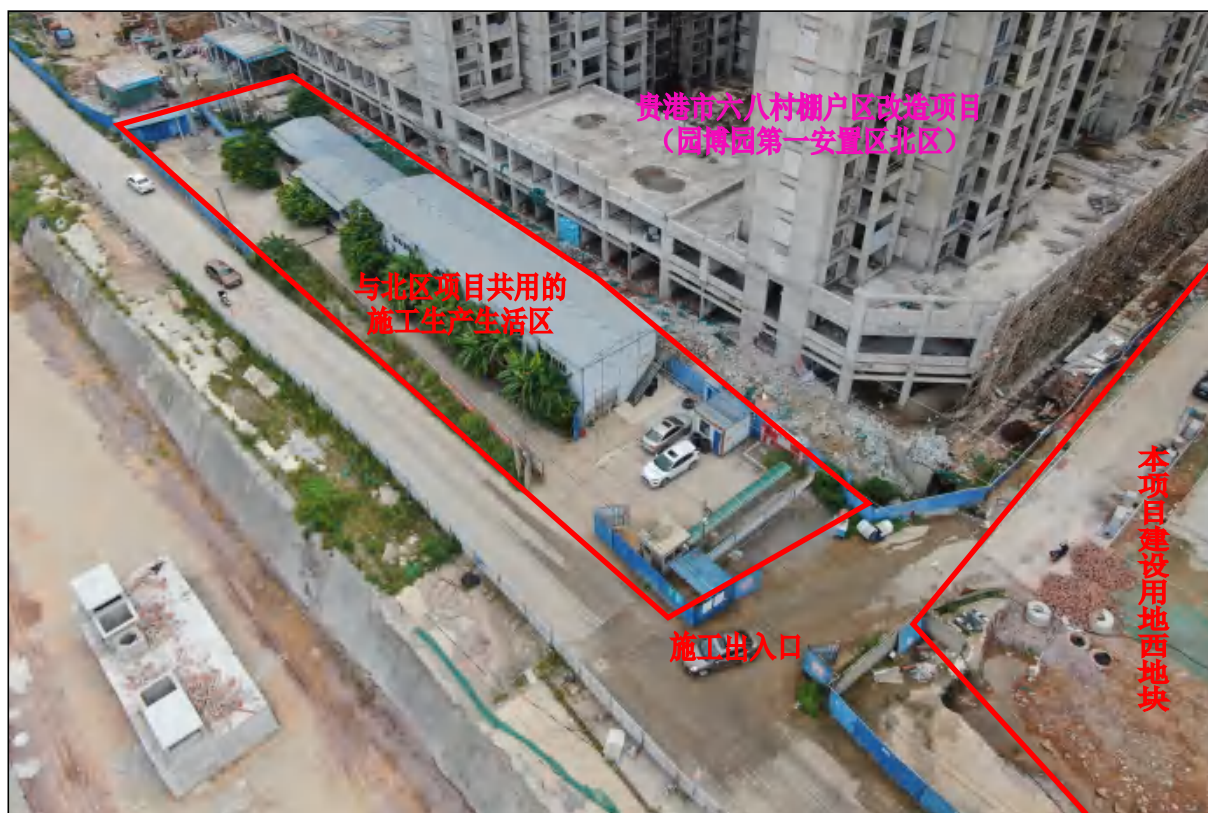
项目用地西地块西北角与北区项目共用施工生产生活区现状，项目施工出入口现状

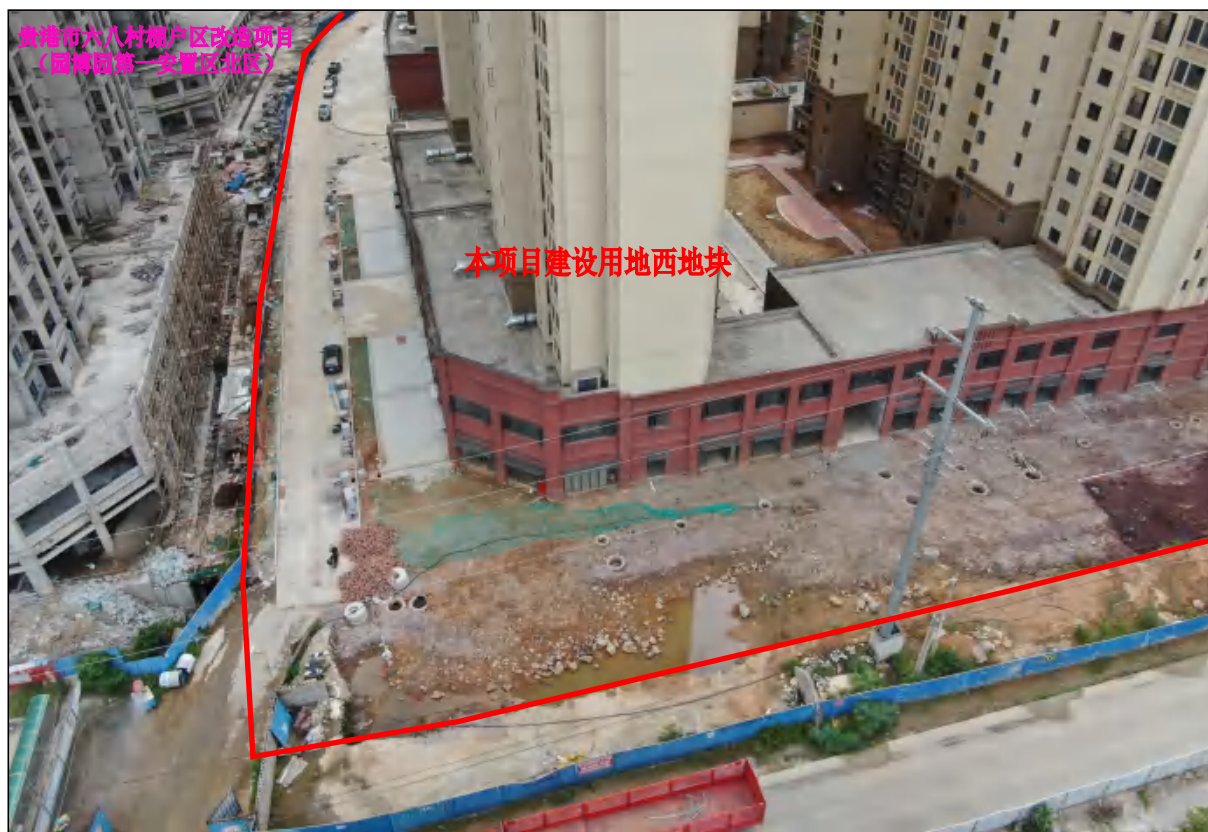
项目用地西地块西北面现状，现状进行排水、道路等附属设施建设

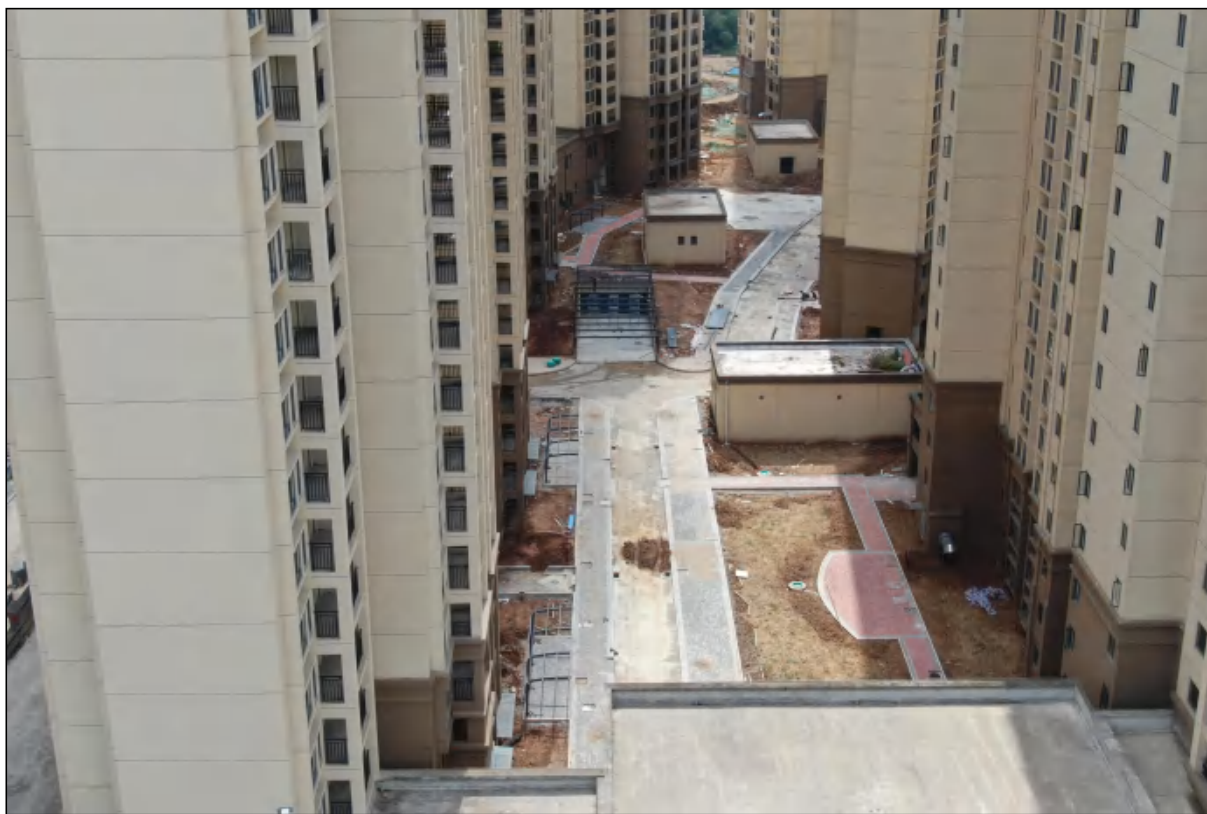
项目用地西地块北面现状，现状进行道路、铺装等附属设施建设

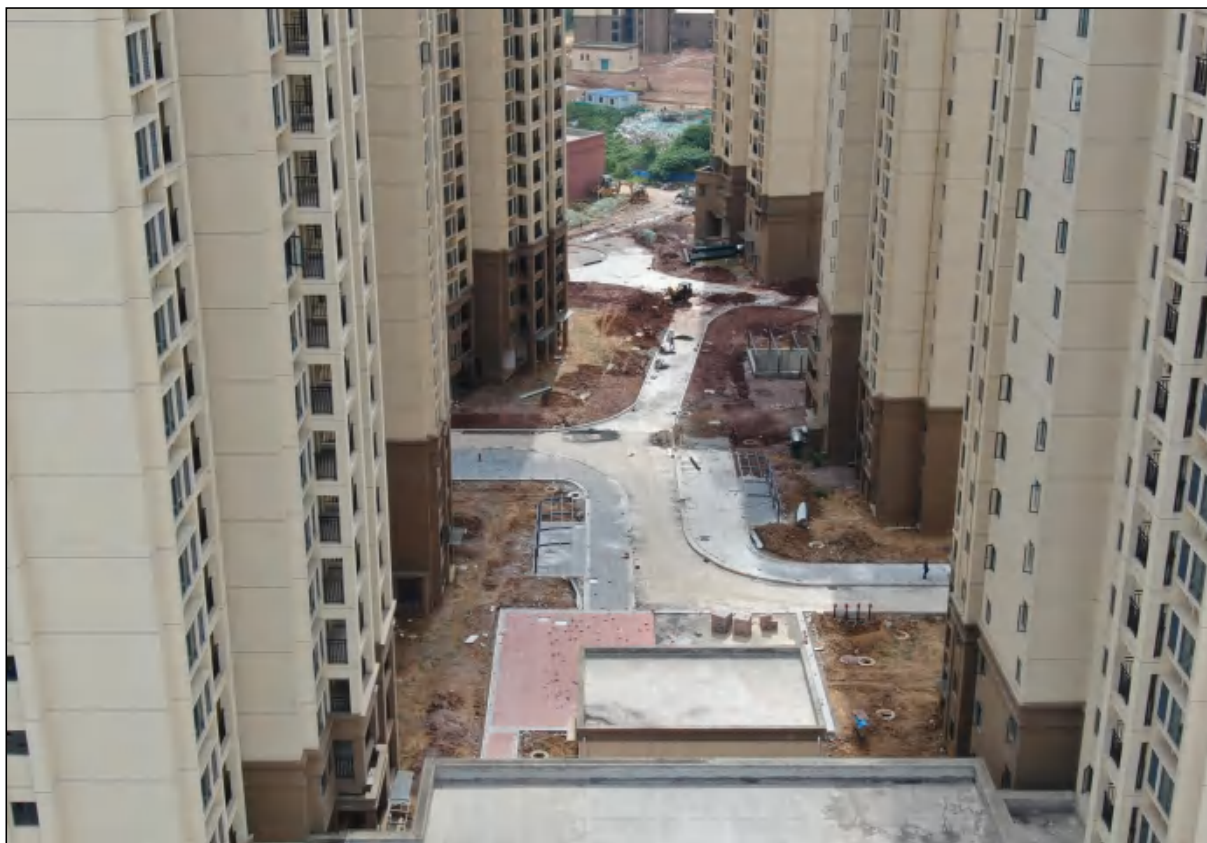
项目用地西地块中部现状，现状进行道路、铺装等附属设施建设

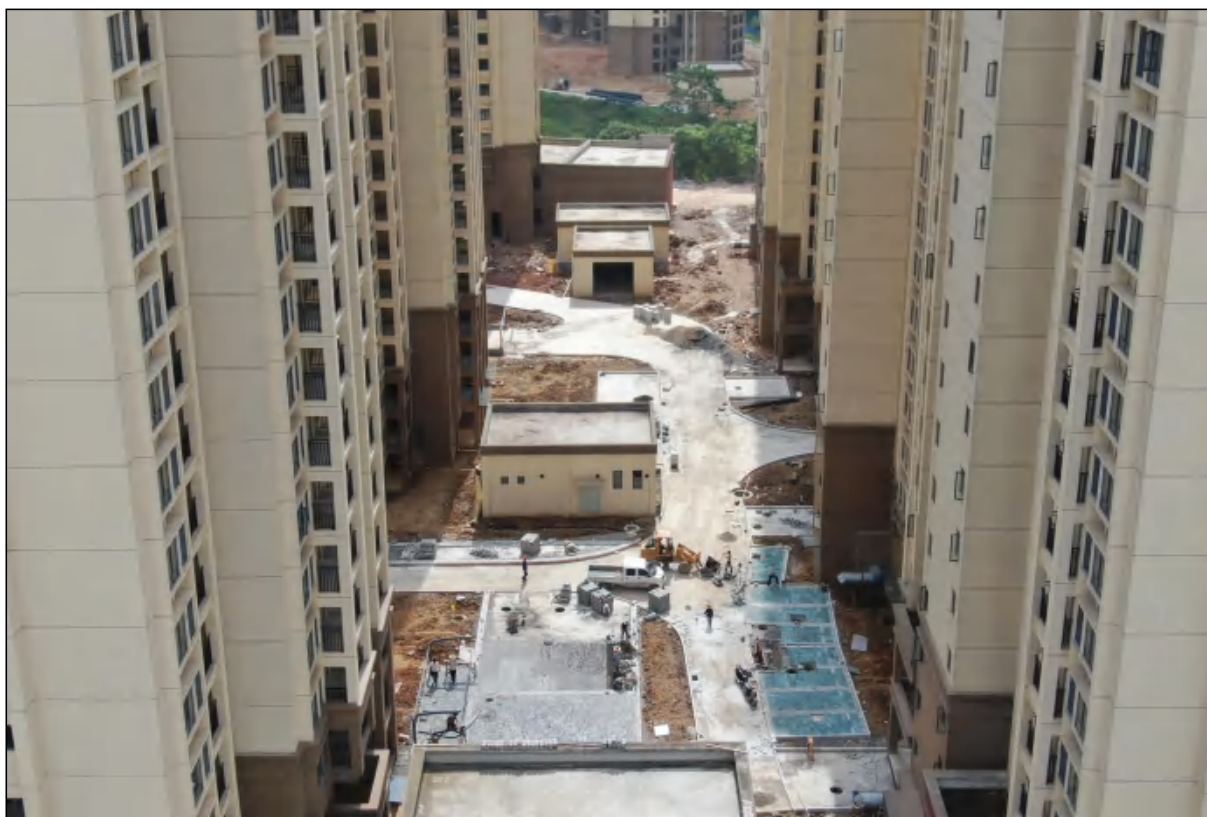
项目用地西地块中部现状，现状进行道路、铺装等附属设施建设

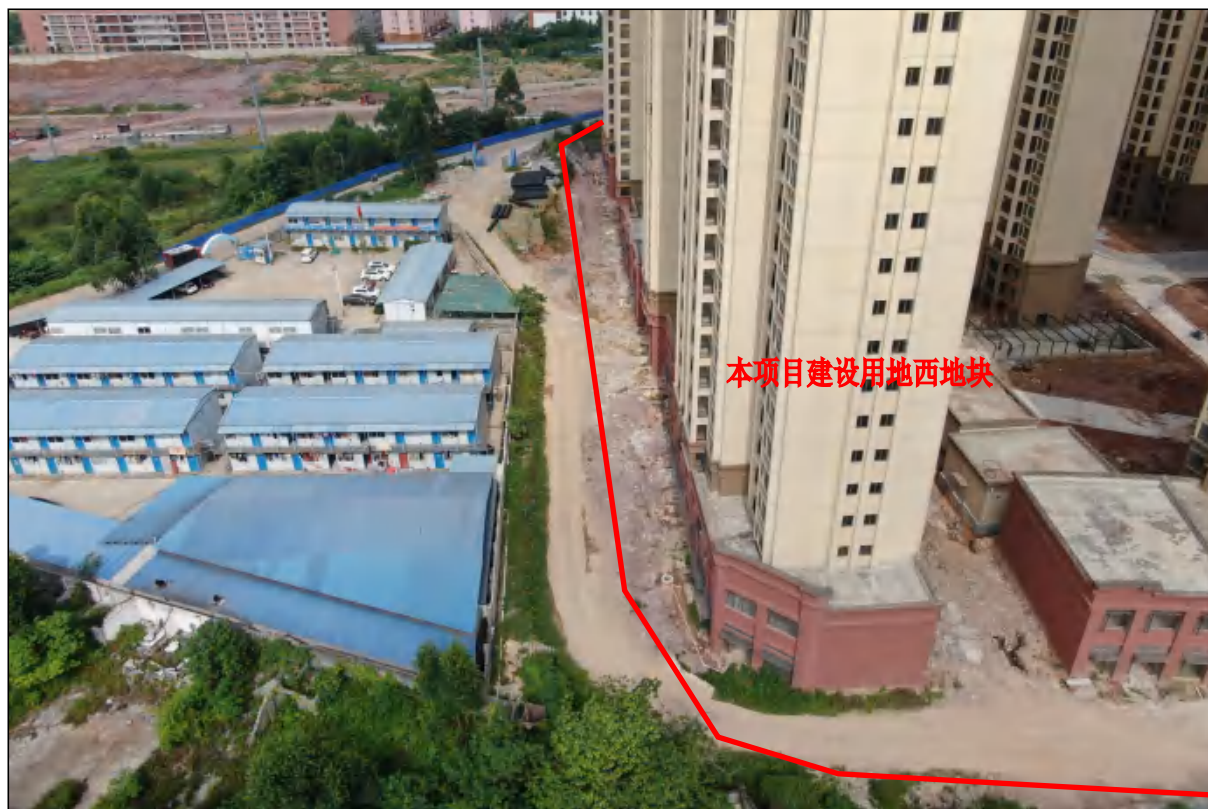
项目用地西地块南面现状，主体建筑已建成，现状进行排水、道路等附属设施建设

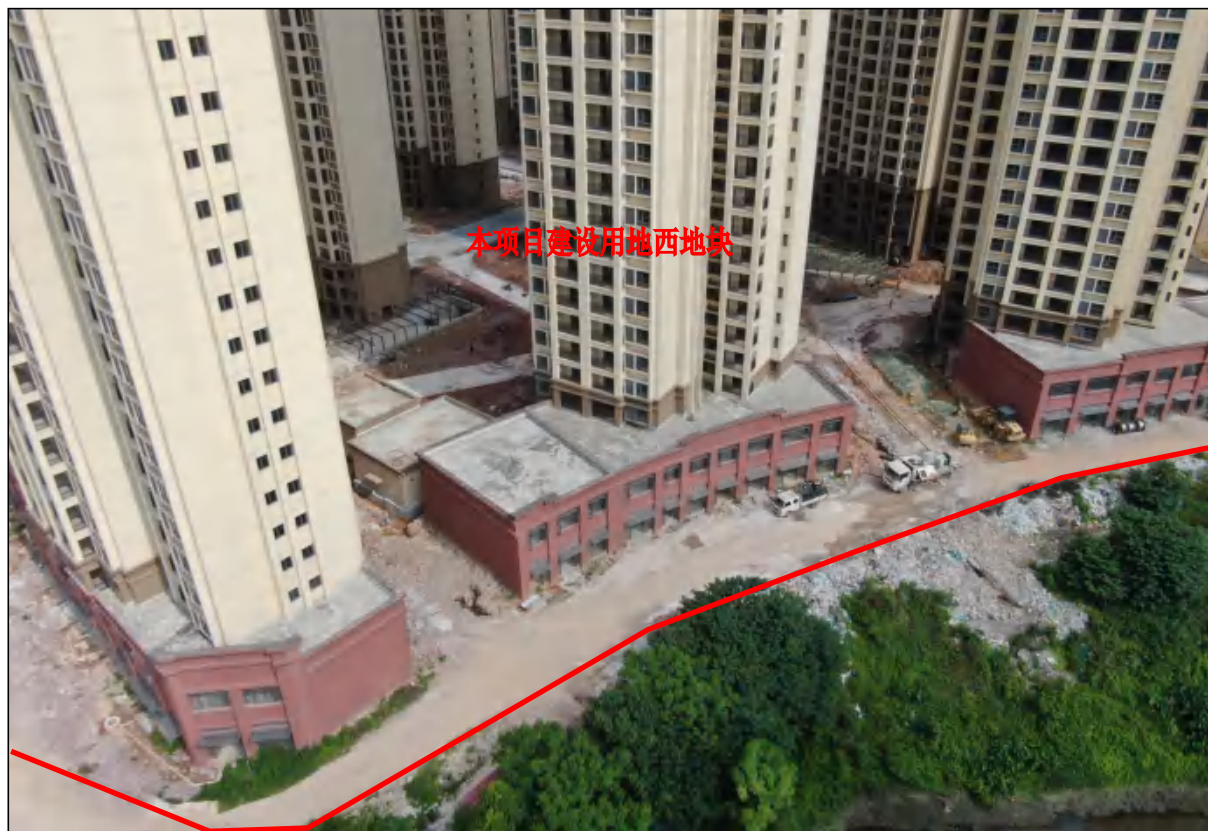
项目用地西地块东面现状，主体建筑已建成，现状进行排水、道路等附属设施建设

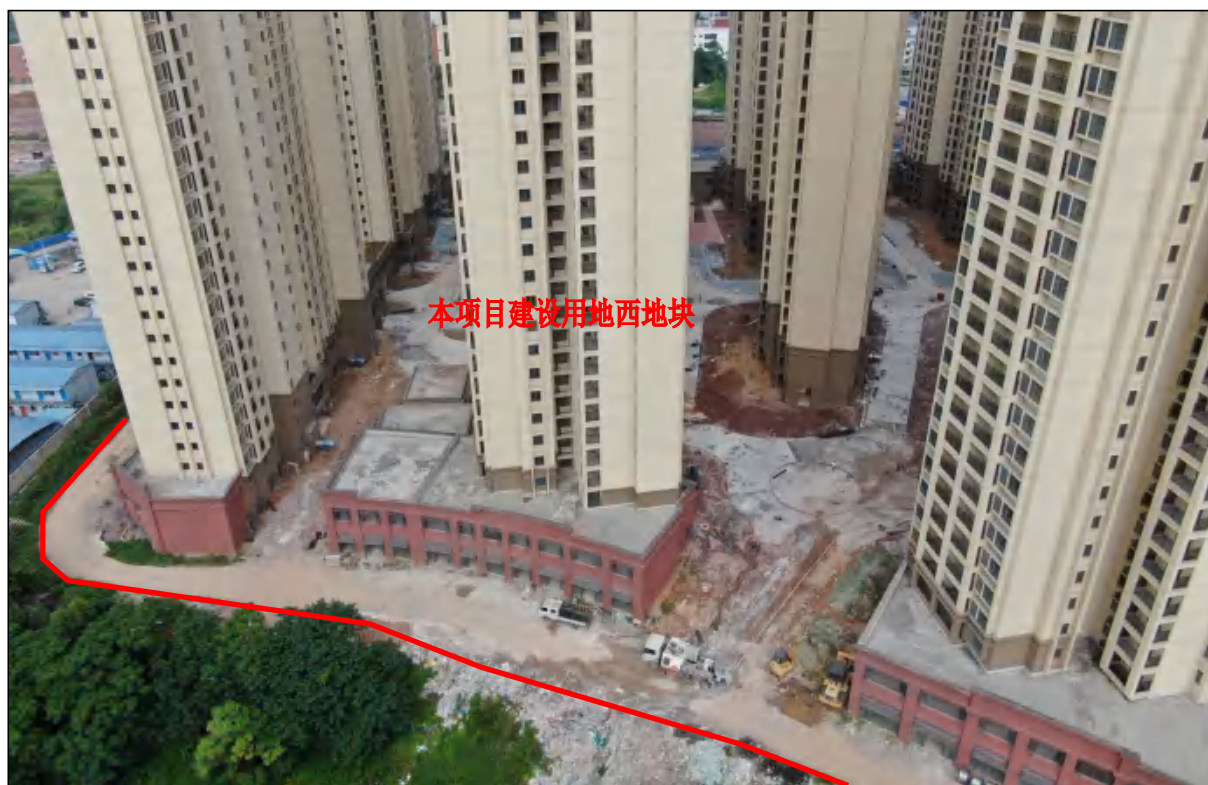
项目用地西地块东南面现状，主体建筑已建成，现状进行排水、道路等附属设施建设

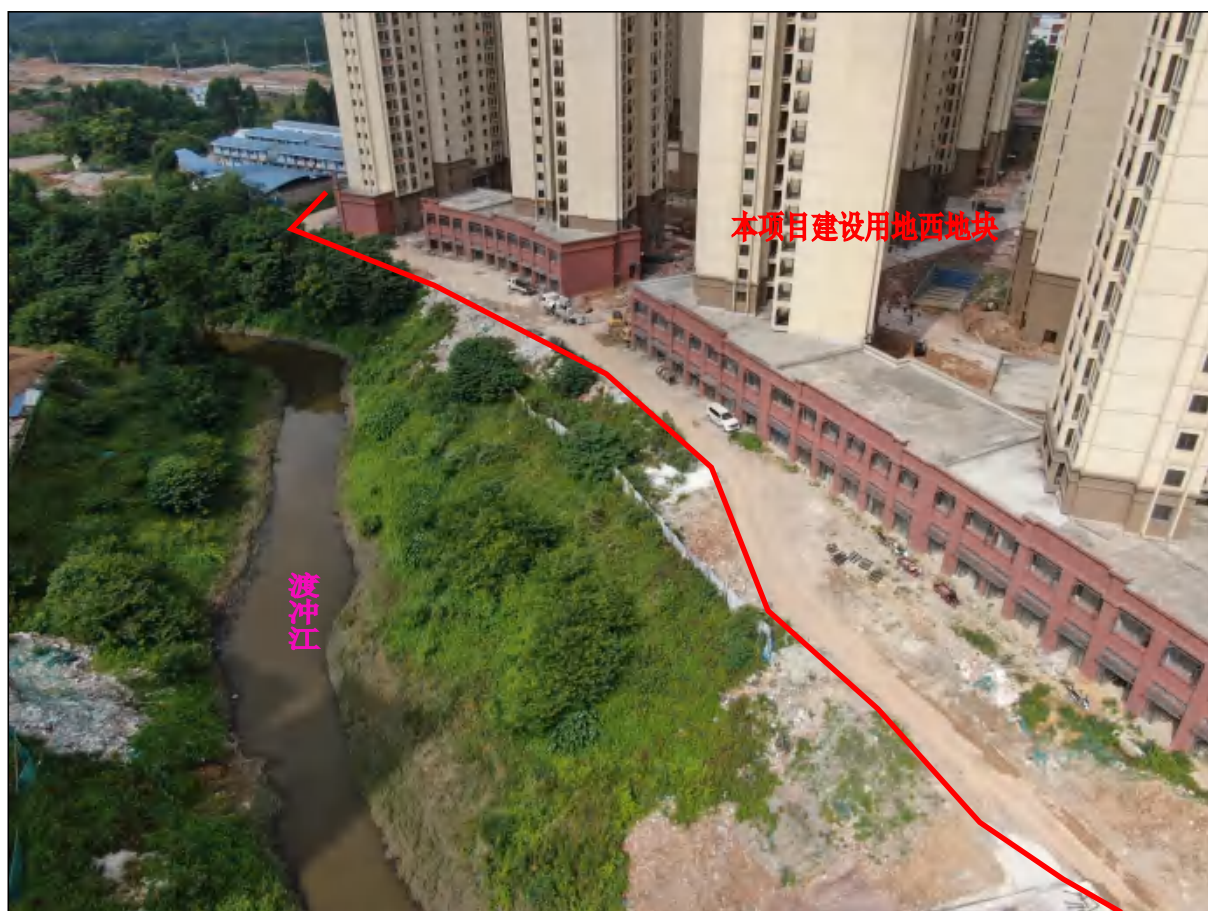
项目用地西地块东面现状，主体建筑已建成，现状进行排水、道路等附属设施建设

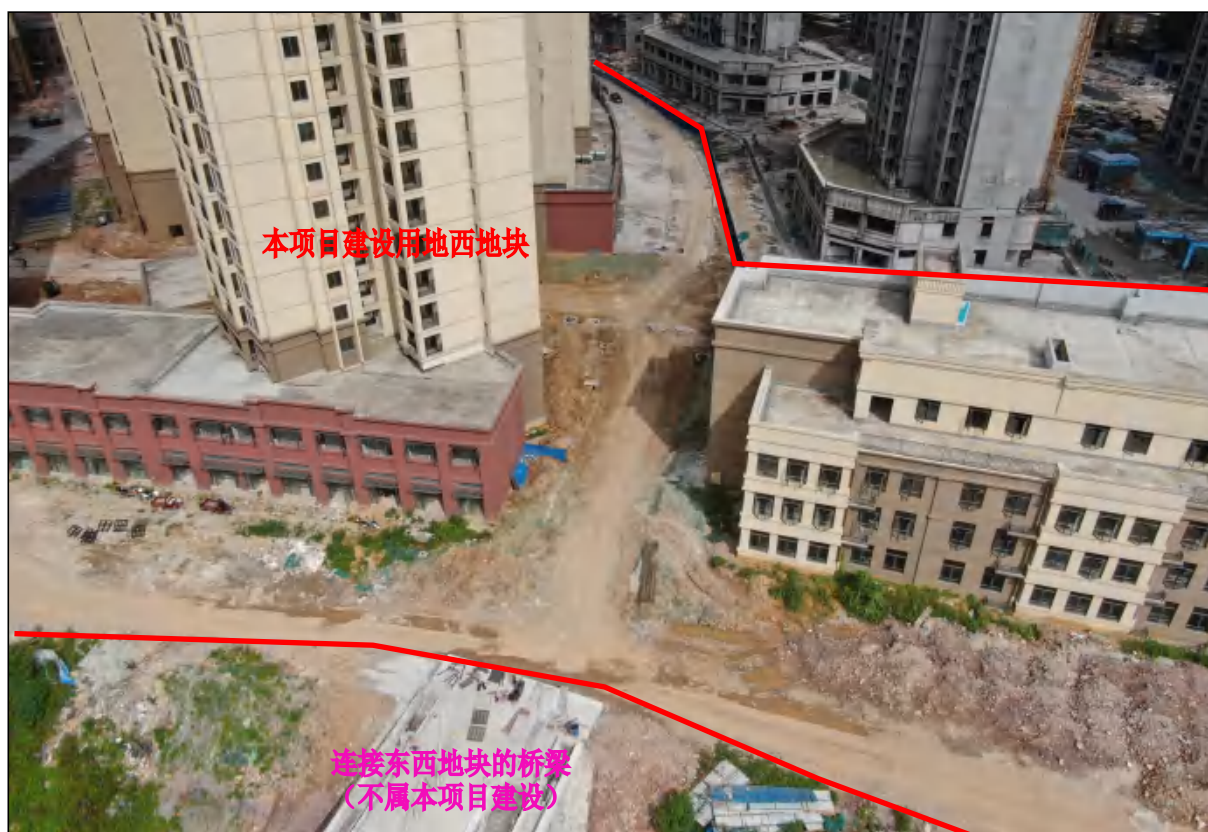
项目用地西地块东北面现状，主体建筑已建成，现状进行排水、道路等附属设施建设

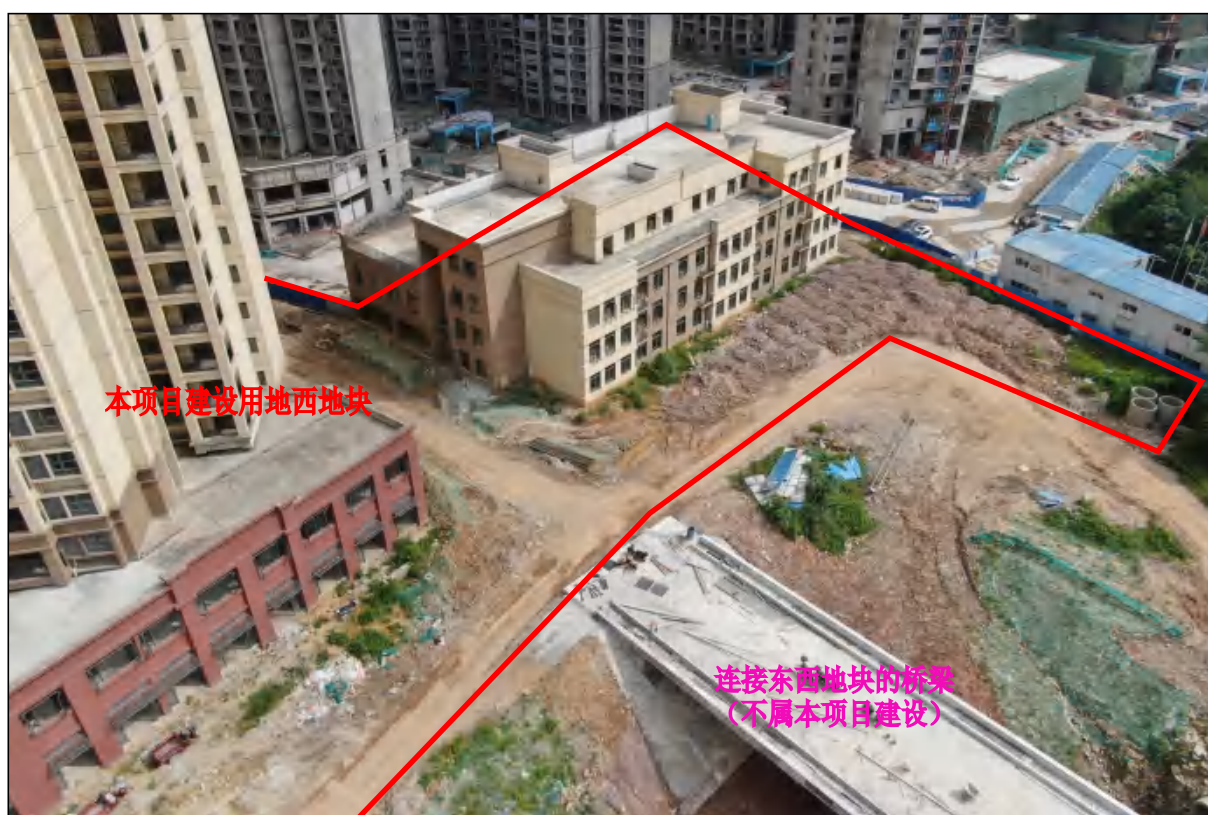
项目用地西地块东北面现状，主体建筑已建成，现状进行排水、道路等附属设施建设

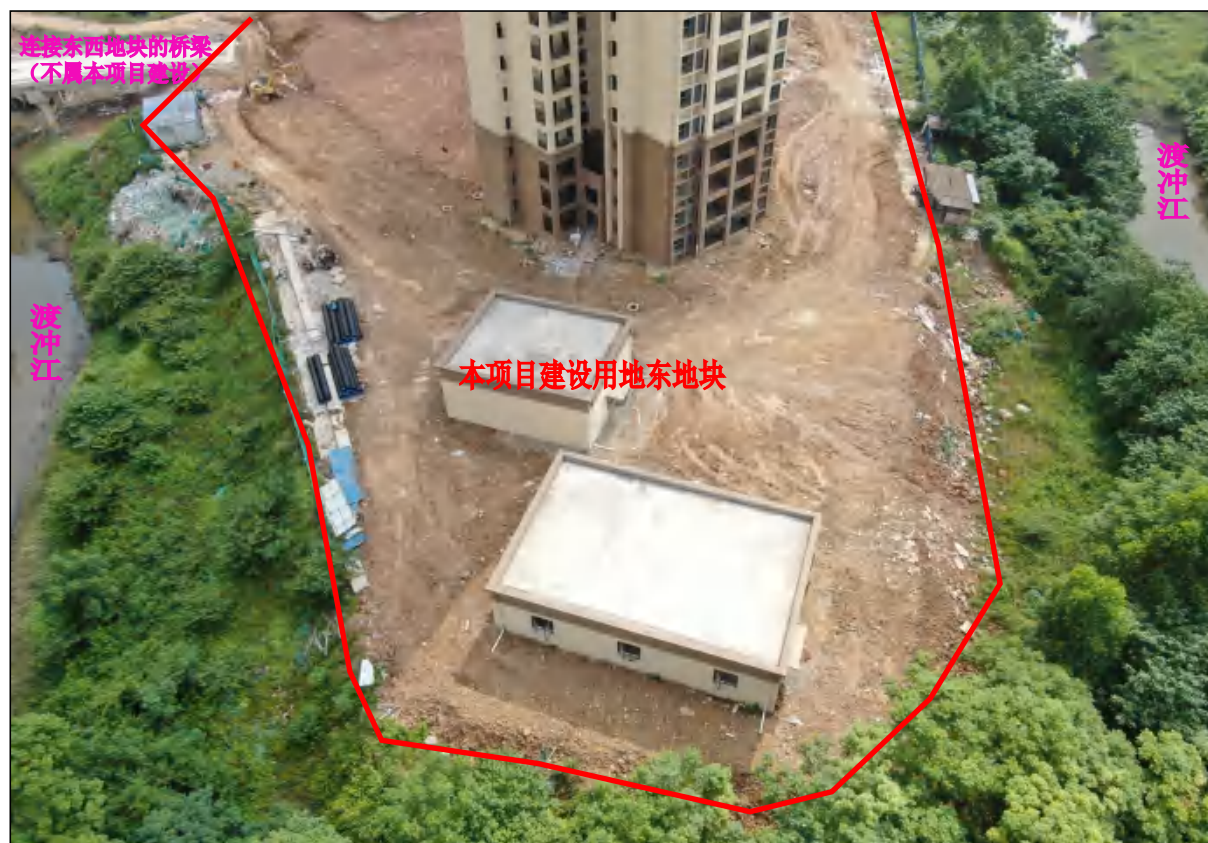
项目用地东地块南面现状，主体建筑已建成，现状进行排水、道路等附属设施建设

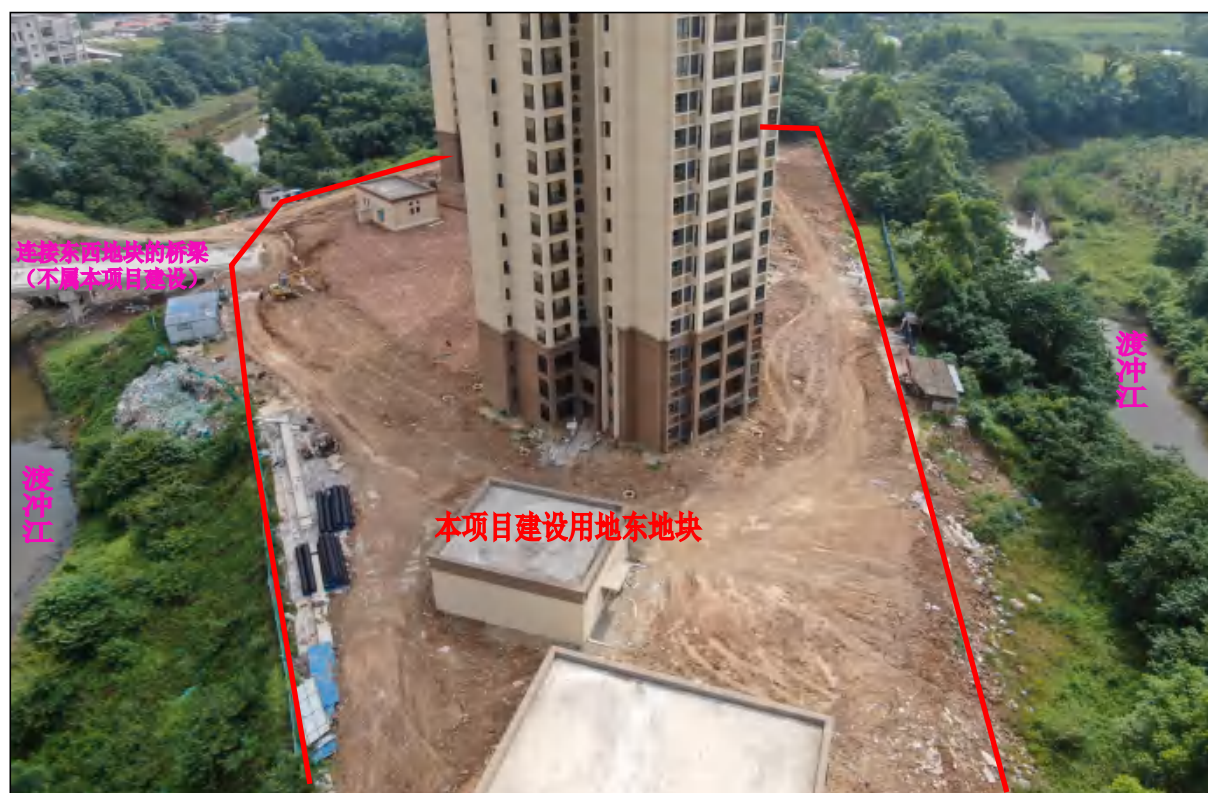
项目用地东地块中部现状，主体建筑已建成，现状进行排水、道路等附属设施建设

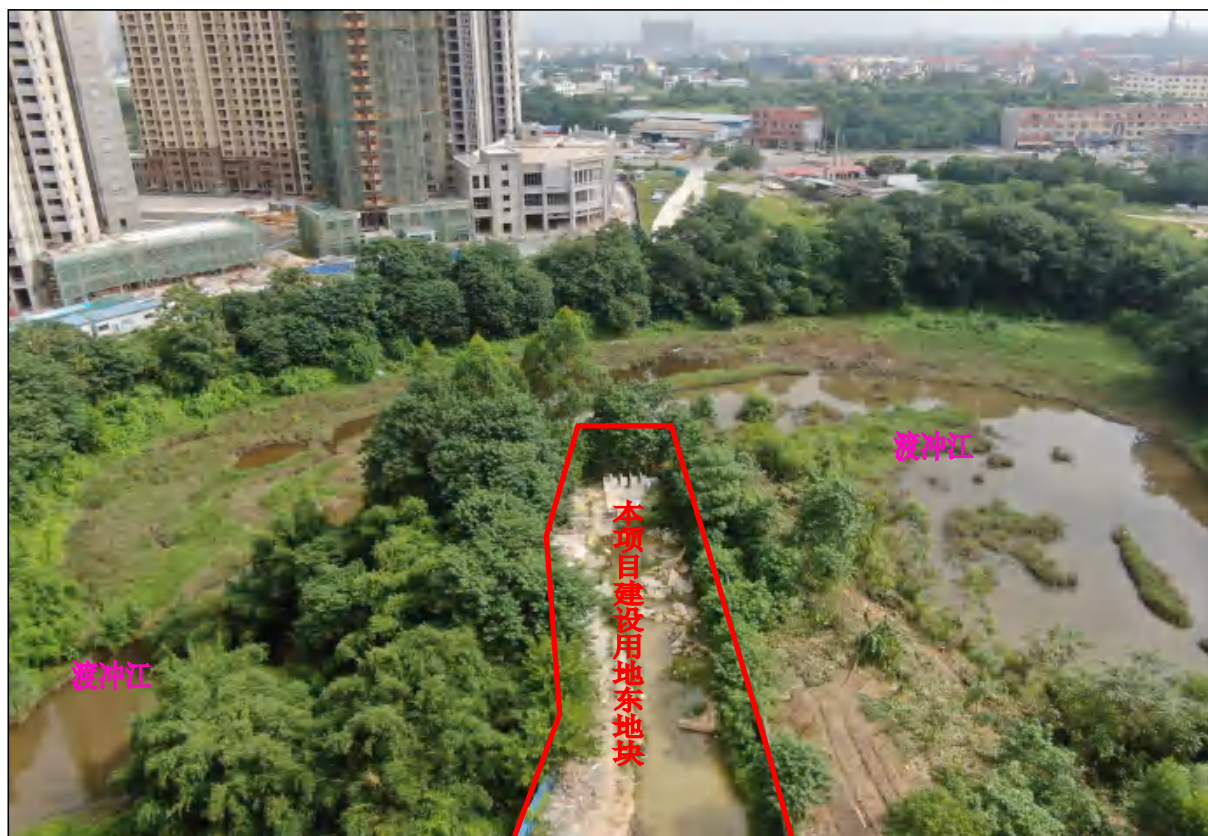
项目用地东地块东北面拟建地面停车场现状

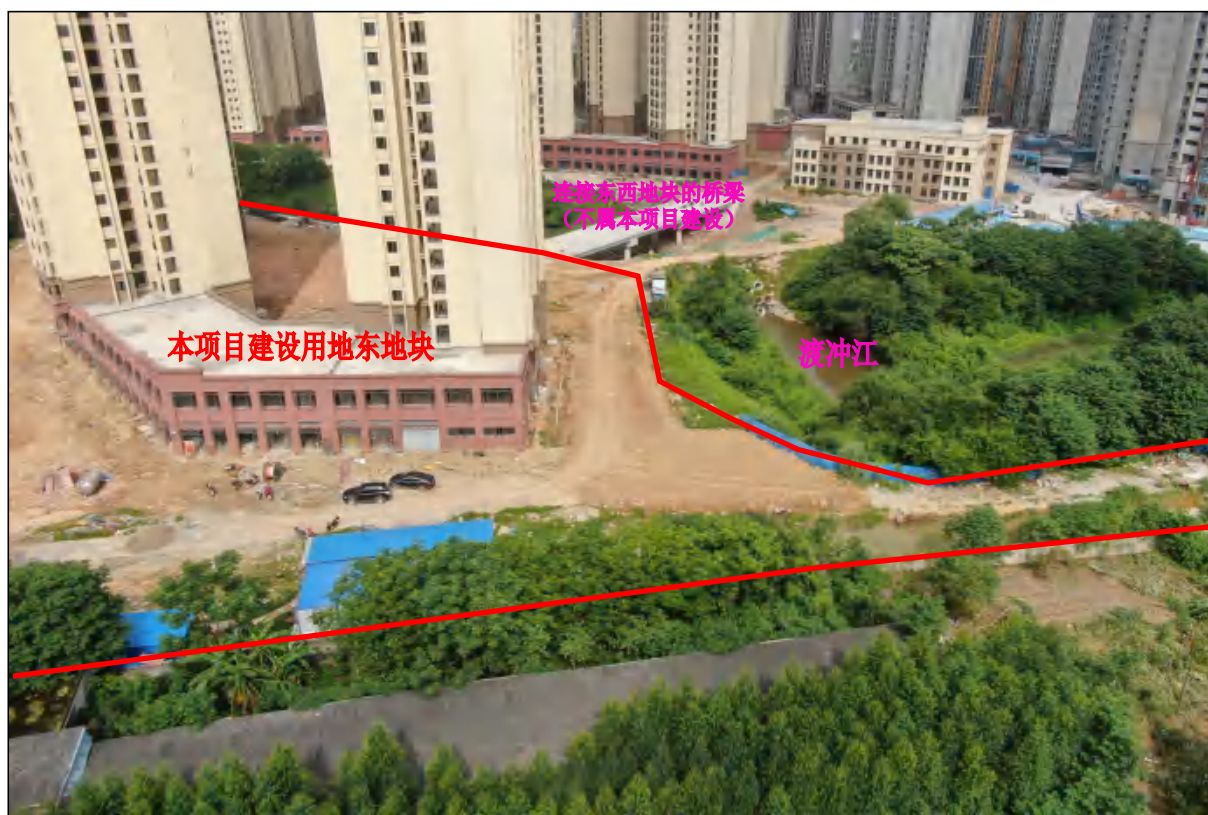
项目用地东地块北面现状，主体建筑已建成，现状进行排水、道路等附属设施建设

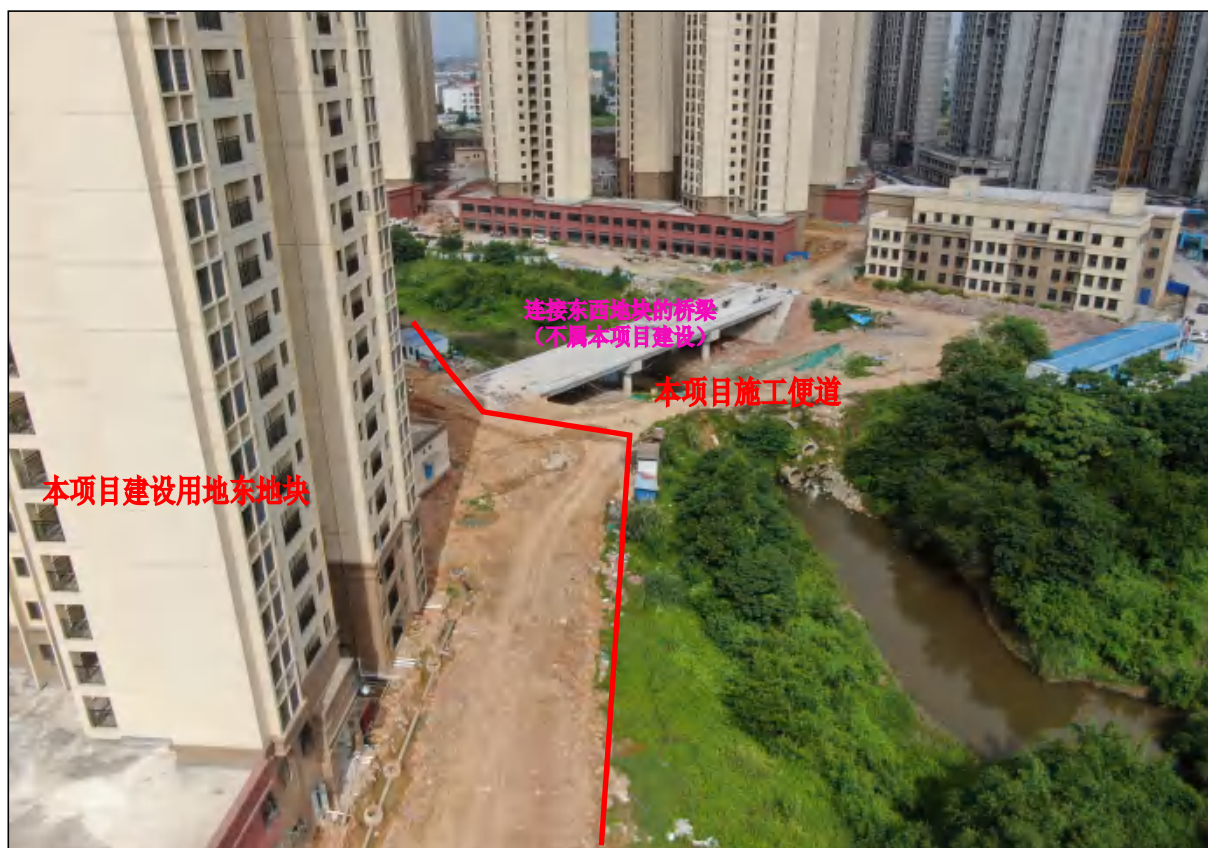
项目用地东地块北面现状，主体建筑已建成，现状进行排水、道路等附属设施建设
