贵港市六八村棚户区改造项目(园博园第一安置区南区)

# 水土保持监测季度报告表

(2020 年第二季度)

监测单位: 广西北海水电勘测设计院有限公司

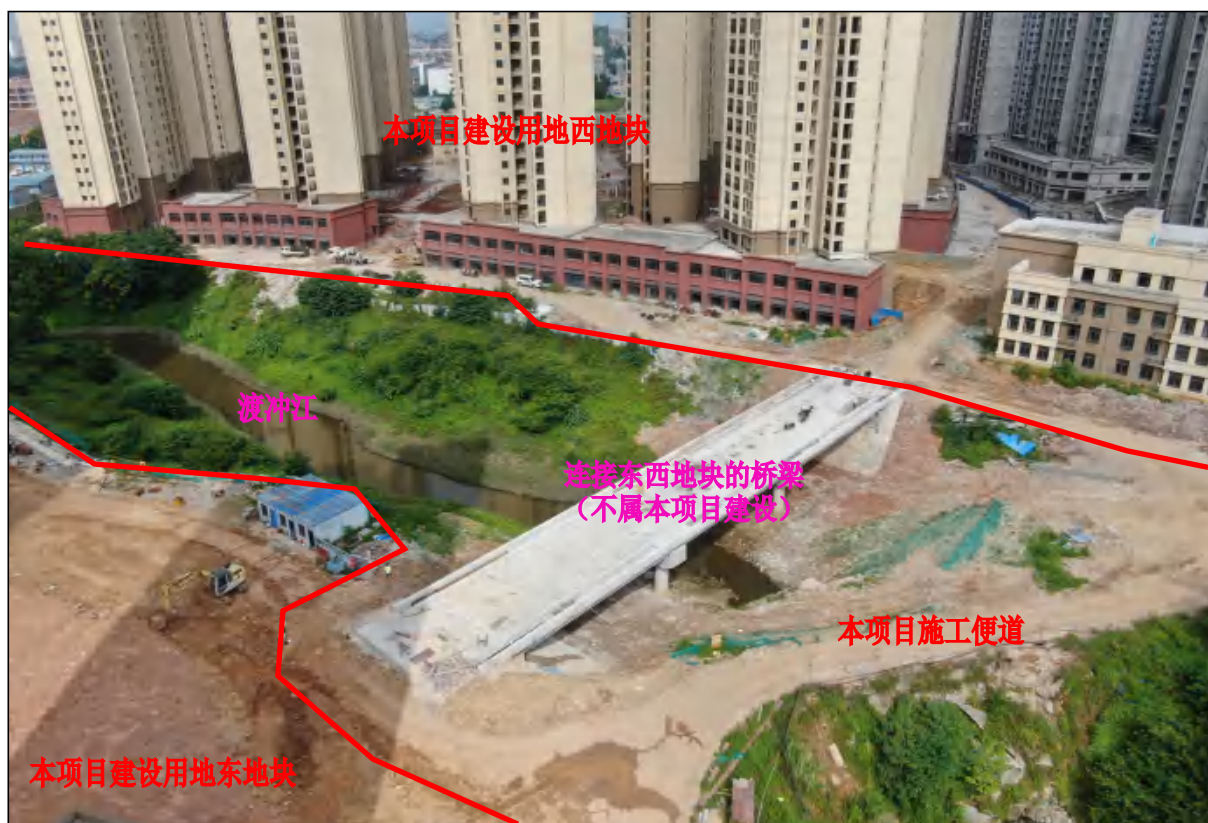
连接东西地块的桥梁在建现状，本项目设置施工便道现状

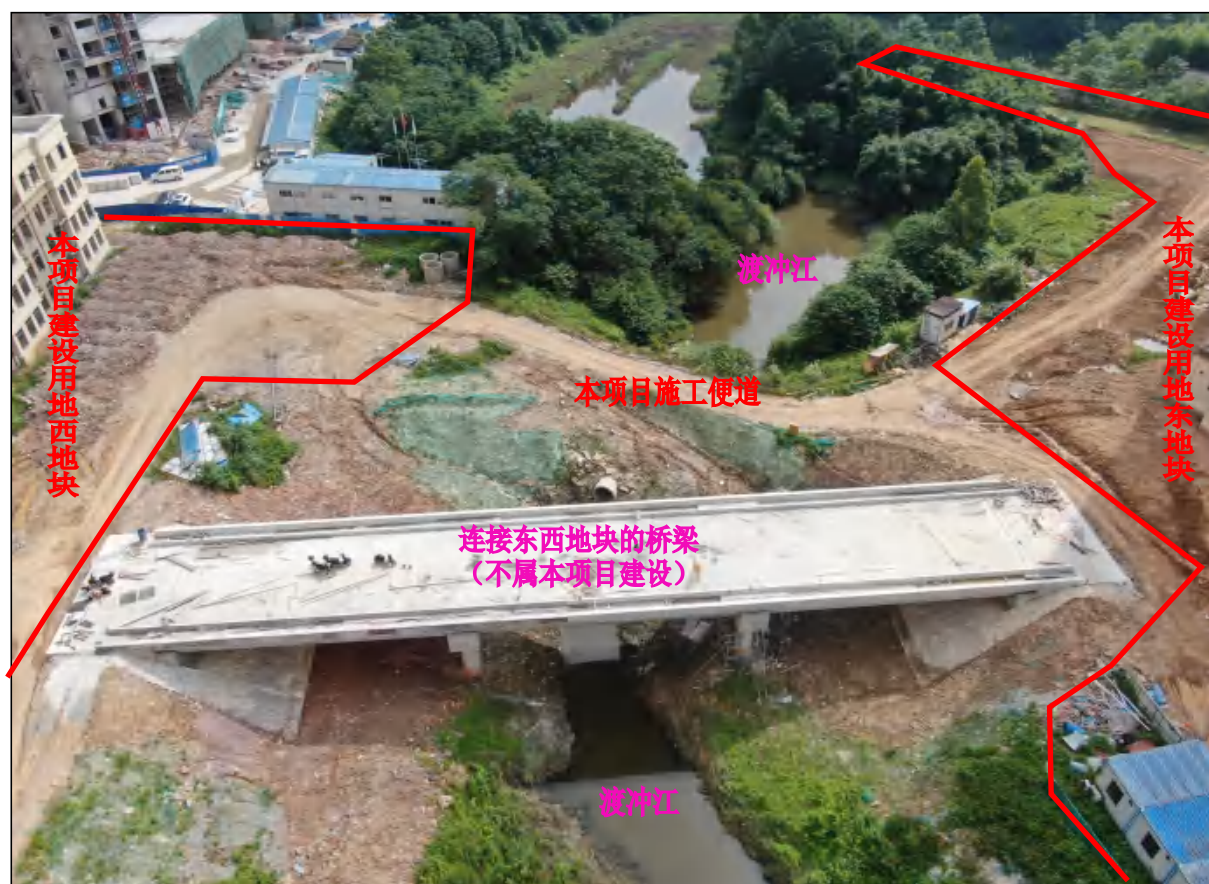
连接东西地块的桥梁在建现状，本项目设置施工便道现状

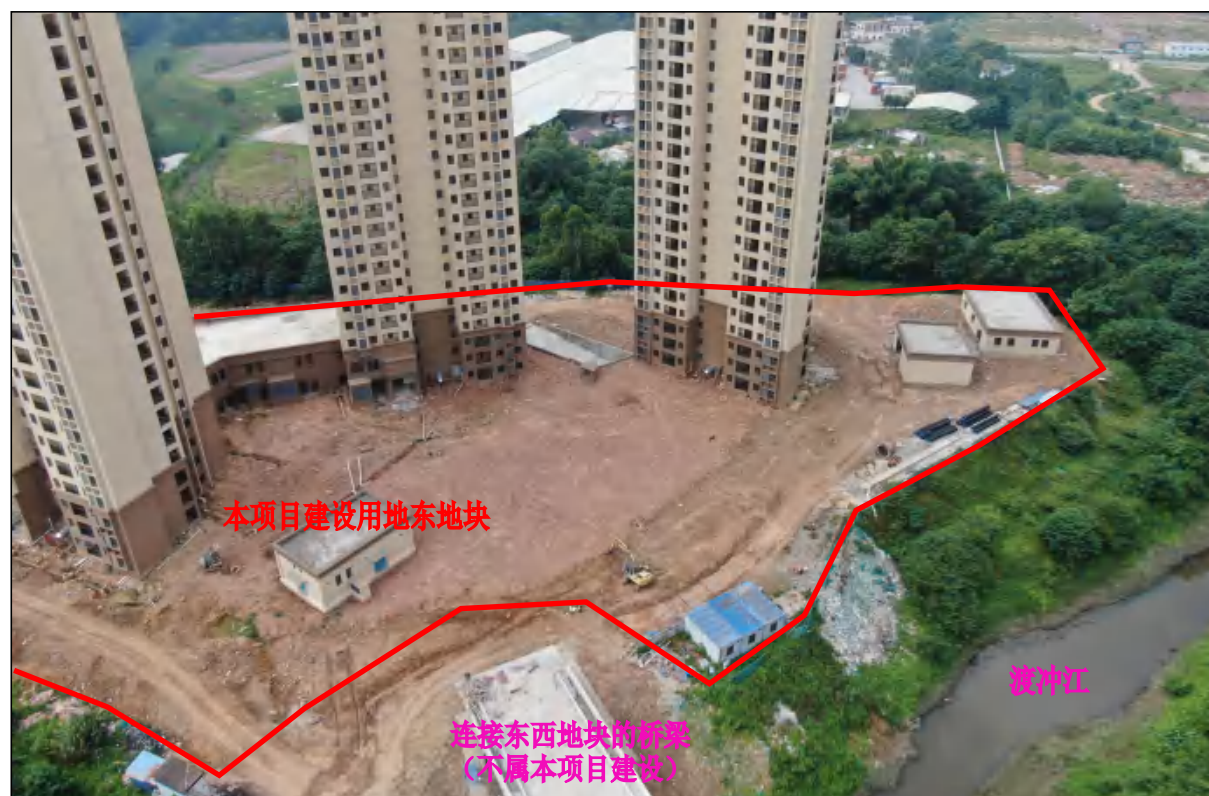
项目用地东地块西面现状，主体建筑已建成，现状进行排水、道路等附属设施建设

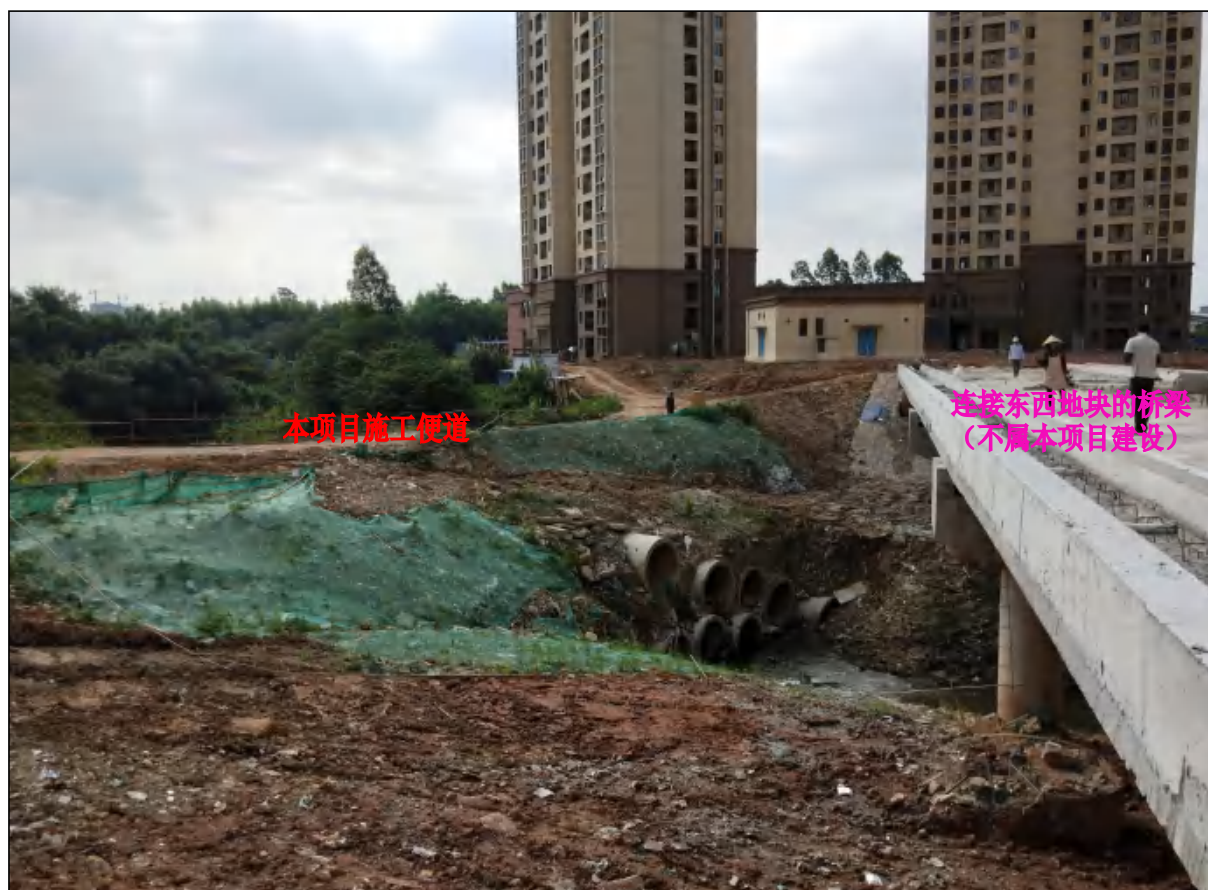
连接东西地块的桥梁在建现状，本项目设置施工便道现状，路基边坡已采取密目网临时覆盖

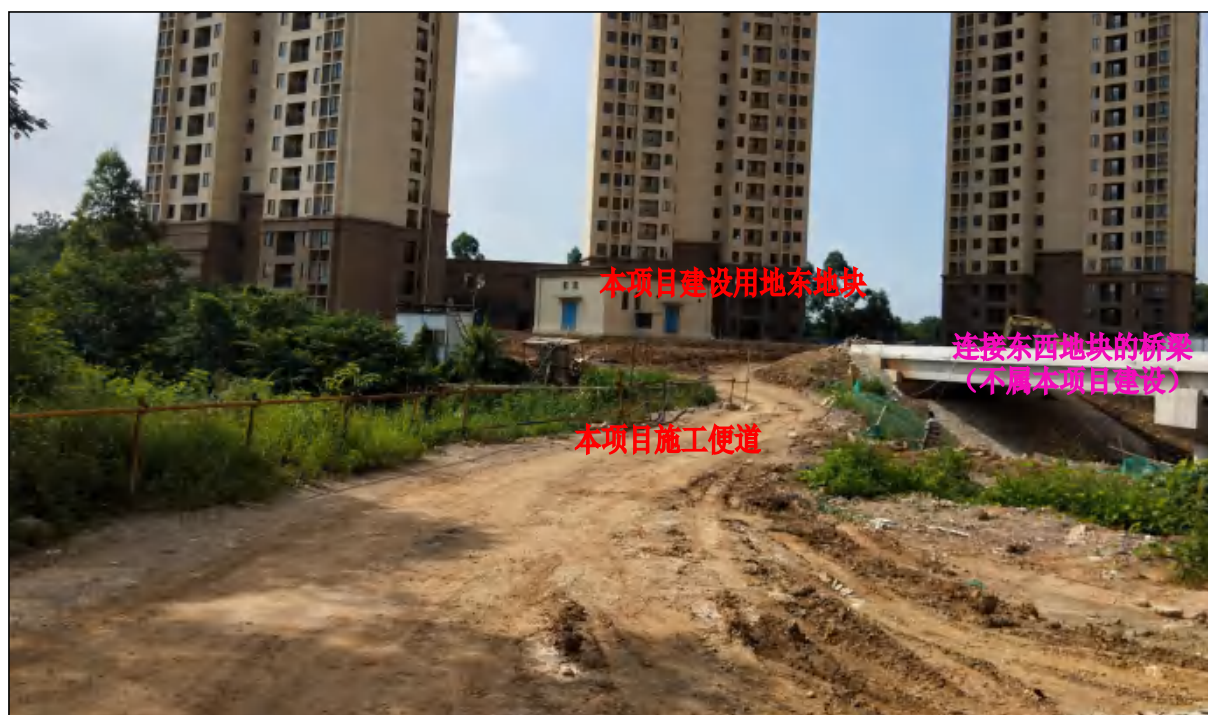
本项目设置施工便道现状

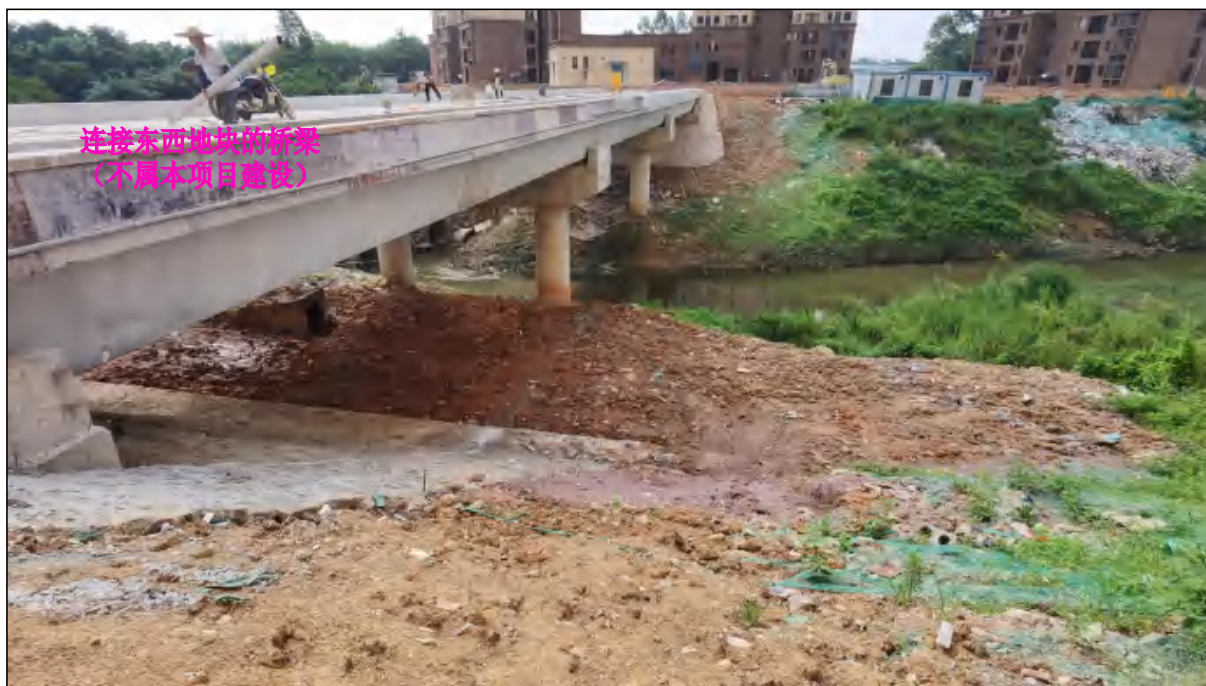
连接东西地块的桥梁在建现状

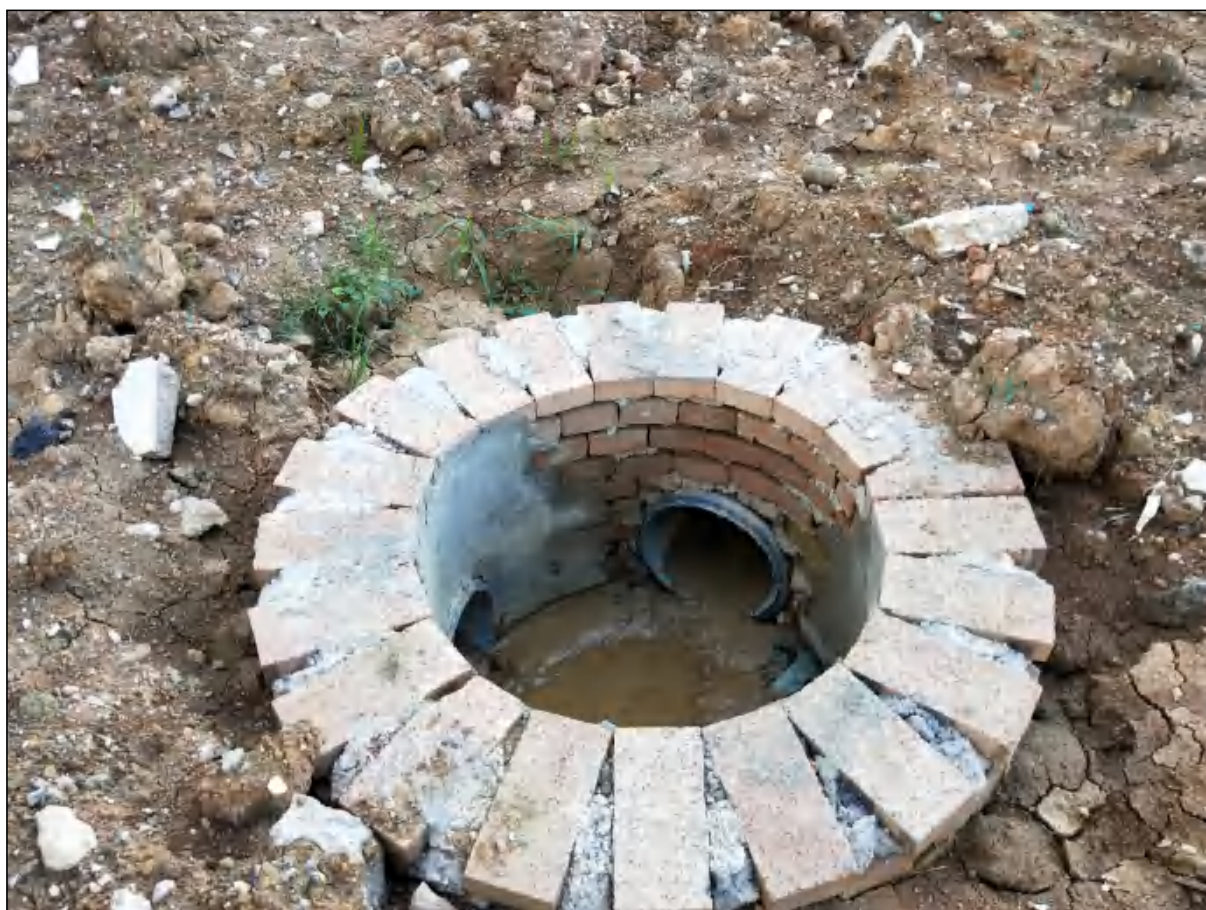
东地块雨水井现状，建议及时清淤

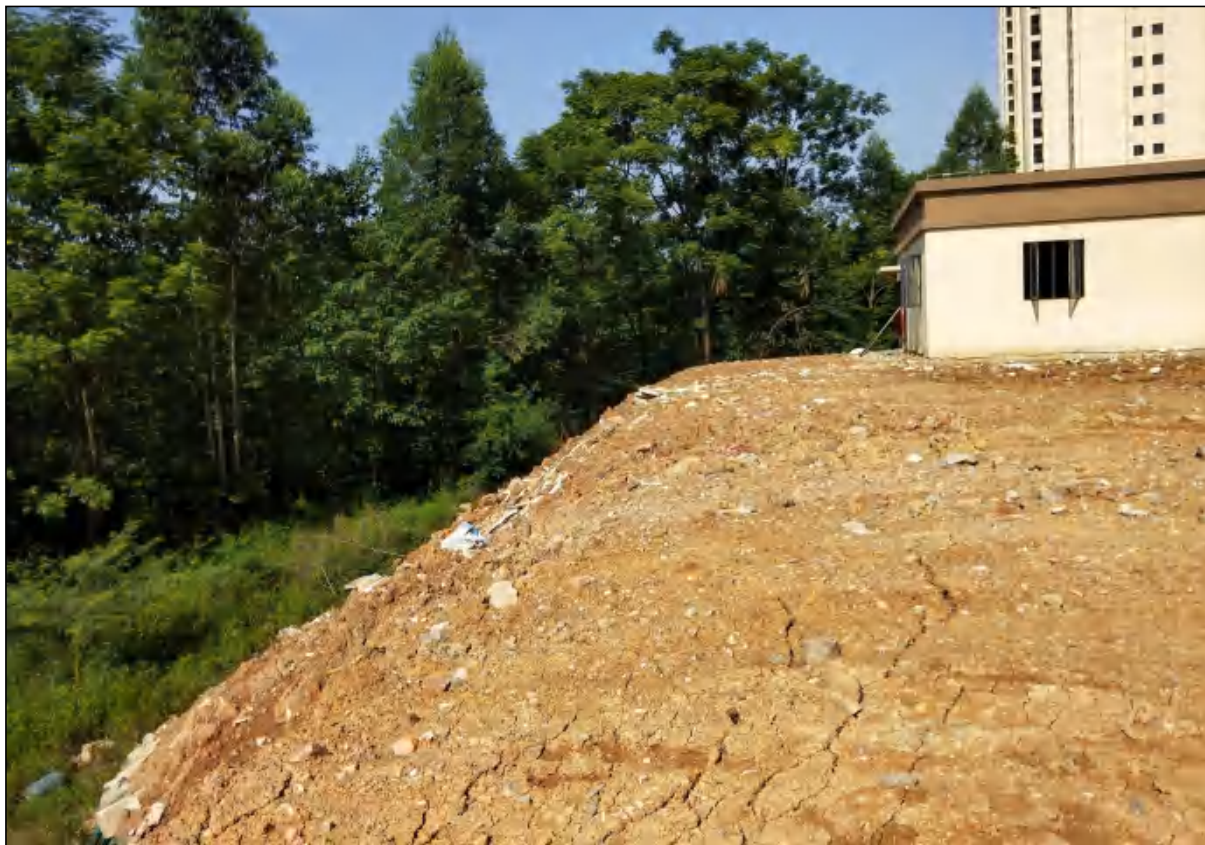
东地块东南面回填边坡现状，裸露面积较大，建议对坡面采取临时覆盖措施

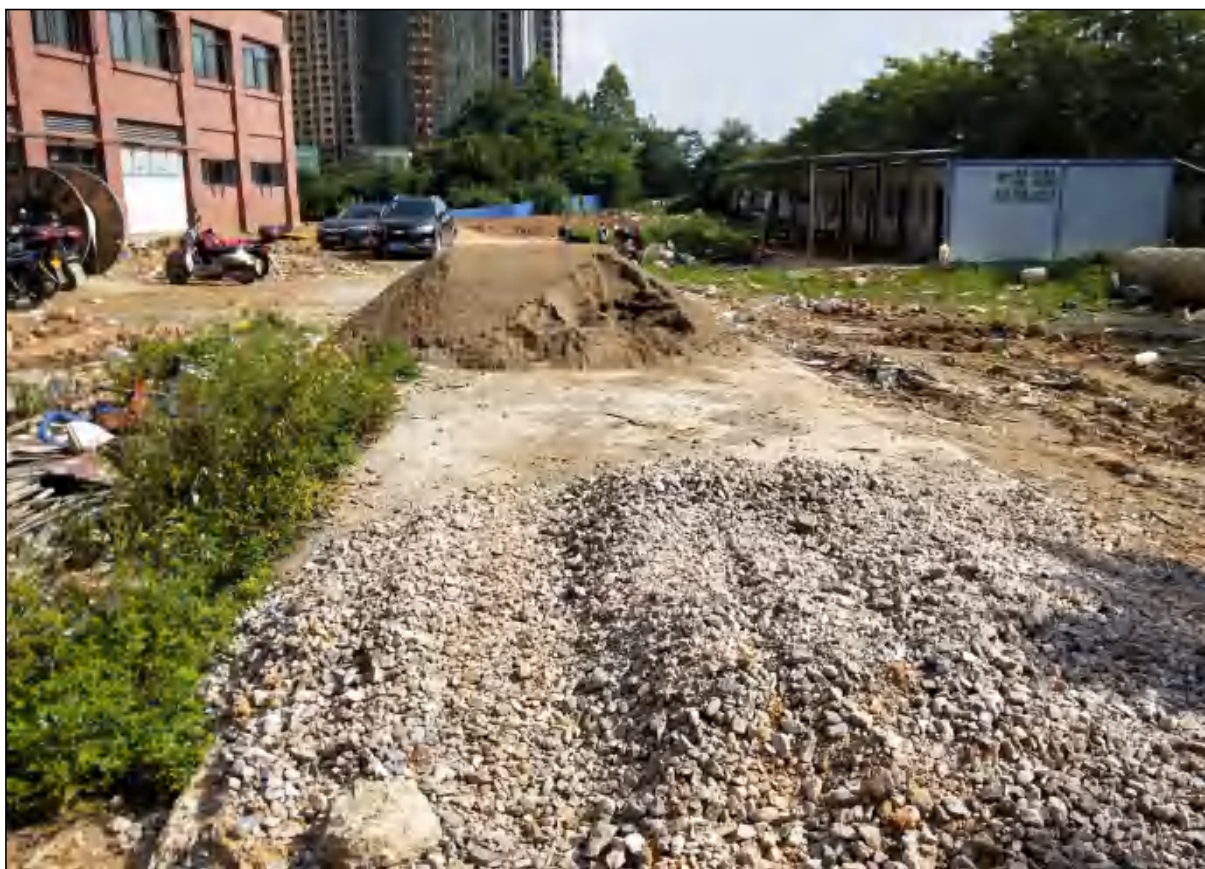
东地块砂石料堆场现状

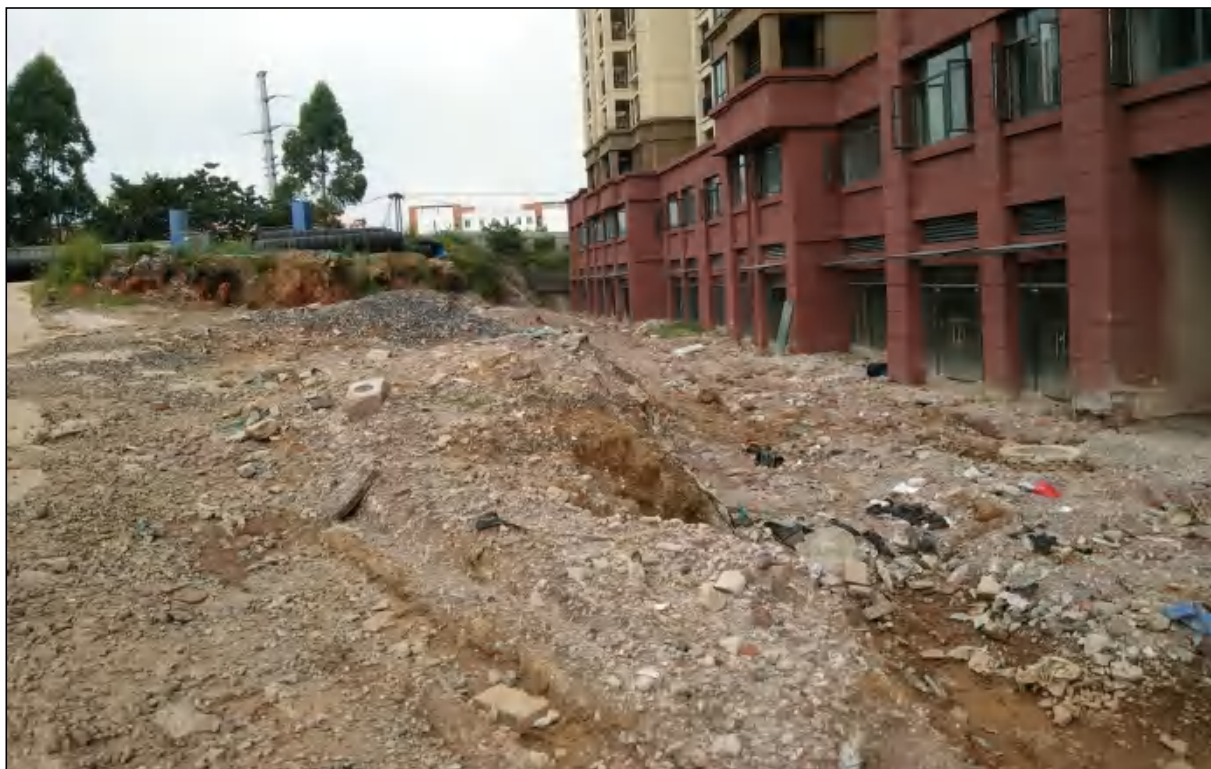
西地块南面用地现状，裸露面积较大

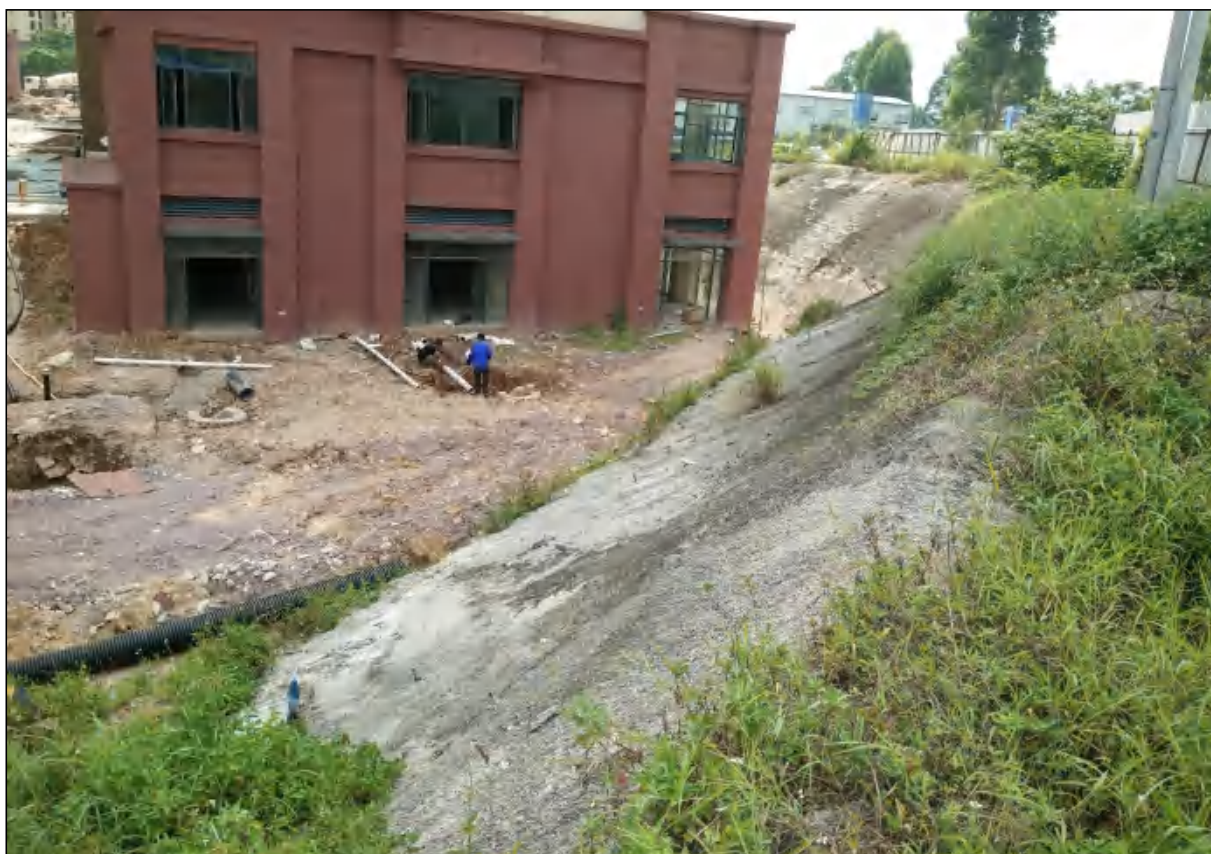
西地块西南角用地临时边坡现状，坡面已喷砼防护，无较大水土流失

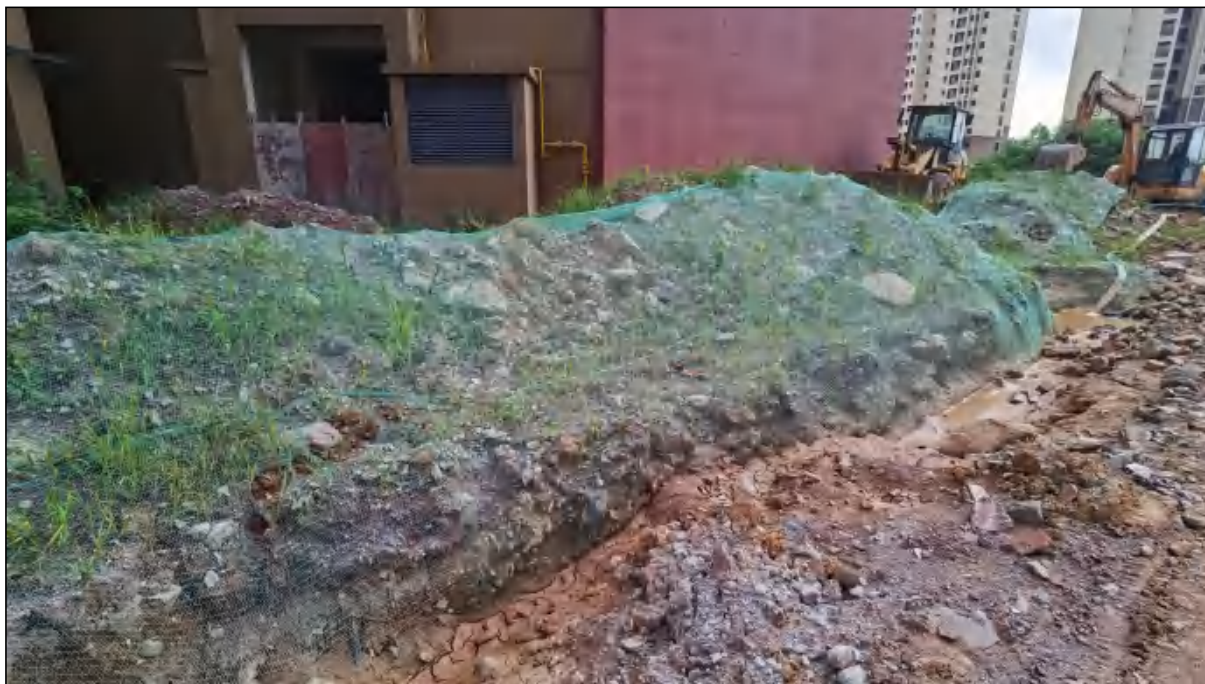
西地块裸露地表临时覆盖密目网现状

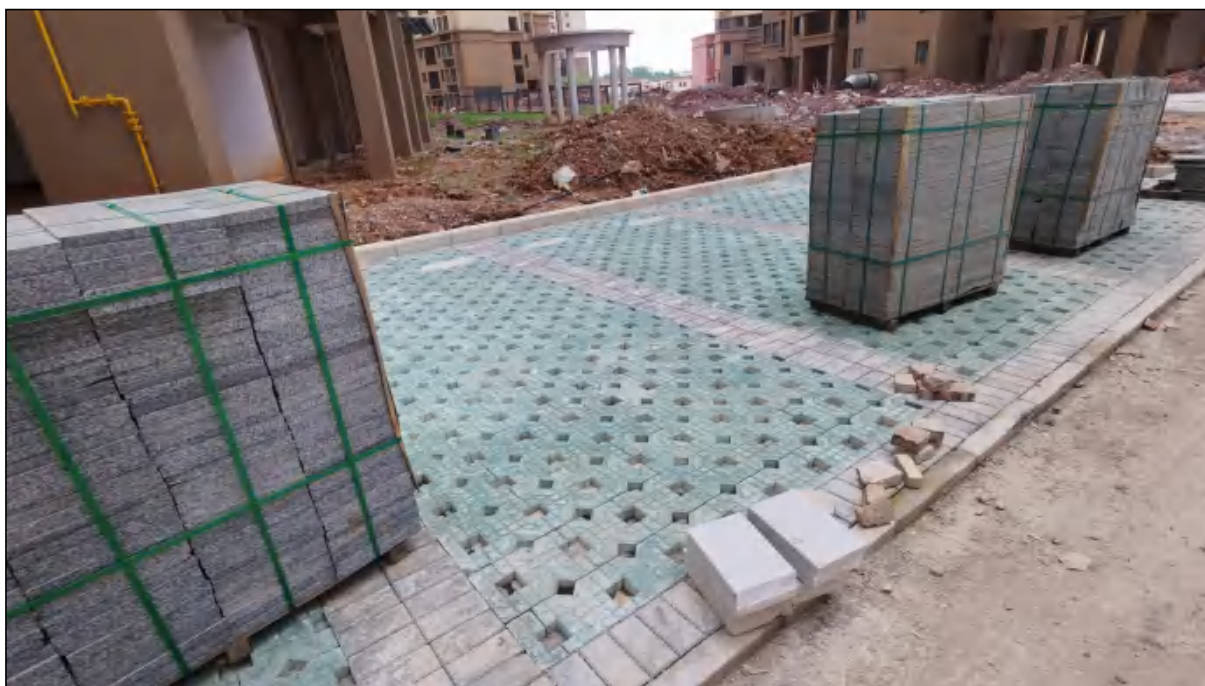
西地块铺透水砖现状

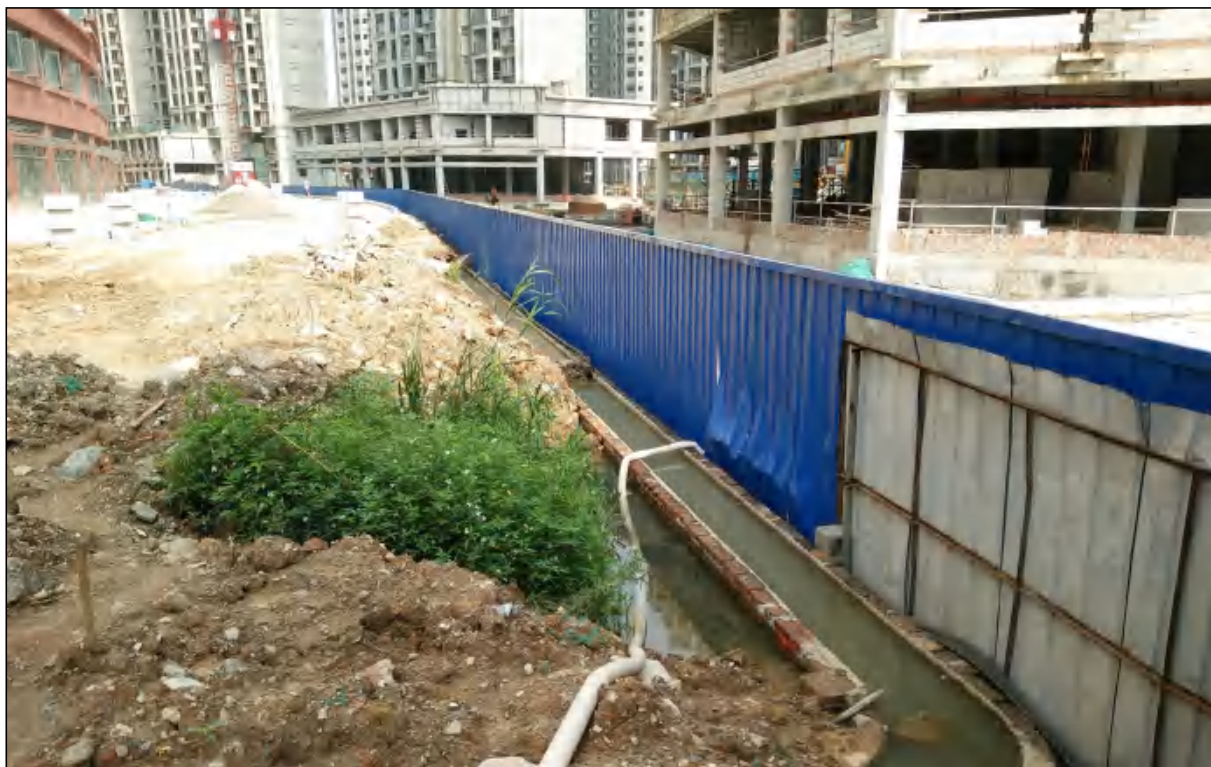
西地块北面浆砌砖排水沟现状

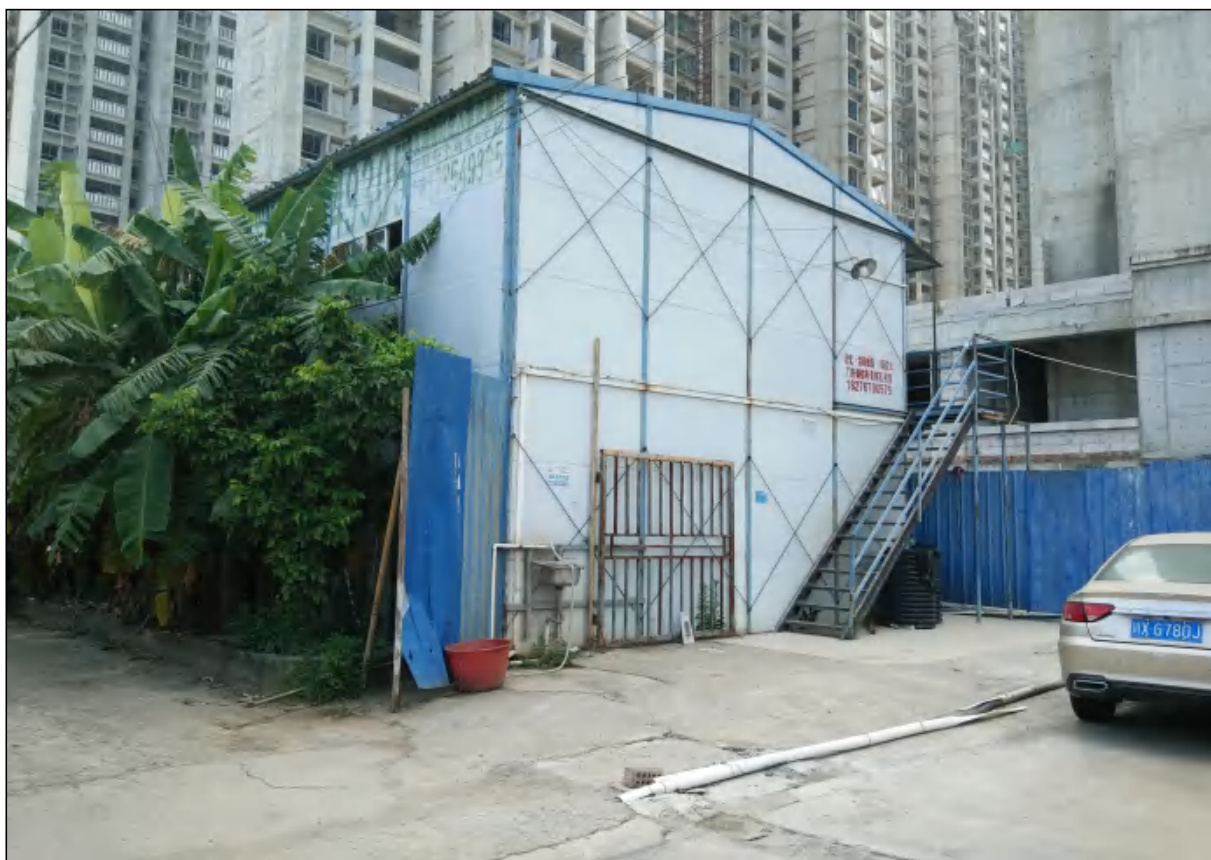
与北区共用施工生产生活区现状，地面已硬化，无较大水土流失
